Commune : **JUSIX**Rivière : **La Garonne****maison de l'ancien maire****2** Repère(s) sur le site**GÉNÉRAL****Unité de gestion :** Garonne-Tarn-Lot**Code :** GTL_S_256**Date de mise à jour :** 25/08/2016**Auteur :** SPC GTL

**24 Juin 1875**Nature de l'inondation : **Débordement de cours d'eau**Altitude calculée de l'eau : **non déterminé**Nature du repère : **Marque peinture ou encre****Commentaires :** commentaires photo : Zoom, Vue d'ensemble du bâtiment qui porte un repère de la crue de 1875 et un repère sans date**GÉNÉRAL****Code :** GTL_R_7344**Date de mise à jour :****Auteur :** SPC GTL

**Date inconnue ou approximative**Altitude calculée de l'eau : **non déterminé**Nature de l'inondation : **Débordement de cours d'eau**Nature du repère : **Marque peinture ou encre****Commentaires :** commentaires photo : Zoom, Vue d'ensemble du bâtiment qui porte un repère de la crue de 1875 et un repère sans date**GÉNÉRAL****Code :** GTL_R_7345**Date de mise à jour :****Auteur :** SPC GTL

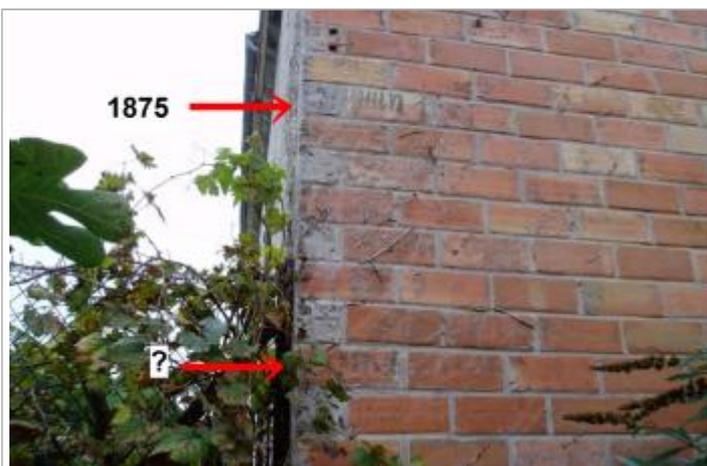
Photo du recensement d'origine. auteur photo : Klaus MARONNA

MARQUE**Maximum de l'inondation :** Oui**Visibilité :** Oui**État du repère :** Mauvais**Pérennité :** Aucune**Repère calculé :** Non**PHEC :** Non renseigné**SOURCE DE REPÉRAGE : - -****Type de repérage :** Non renseigné**Organisme :** Bureau d'études**NIVELLEMENT D'ORIGINE****Méthode :** Non renseigné**Organisme :** Inconnu**Référence nivelée :** Autre type de référence**Système altimétrique :** NGF IGN 1969 (système normal)**Différence entre le niveau d'eau et la référence (en m) :** 3.200 m

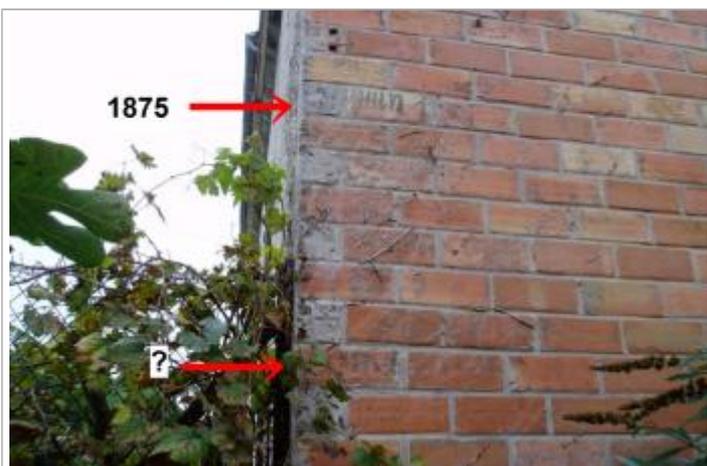
Photo du recensement d'origine. auteur photo : Klaus MARONNA

MARQUE**Texte :** événement non identifié**Maximum de l'inondation :** Oui**Visibilité :** Oui**État du repère :** Mauvais**Pérennité :** Aucune**Repère calculé :** Non**PHEC :** Non**SOURCE DE REPÉRAGE : - -****Type de repérage :** Non renseigné**Organisme :** Bureau d'études**NIVELLEMENT D'ORIGINE****Méthode :** Non renseigné**Organisme :** Inconnu**Référence nivelée :** Autre type de référence**Système altimétrique :** NGF IGN 1969 (système normal)**Différence entre le niveau d'eau et la référence (en m) :** 2.300 m
