Commune : **L'ISLE-EN-DODON**

Rivière : **La Save**

Place du Bourguet

Code : GTL_S_2567

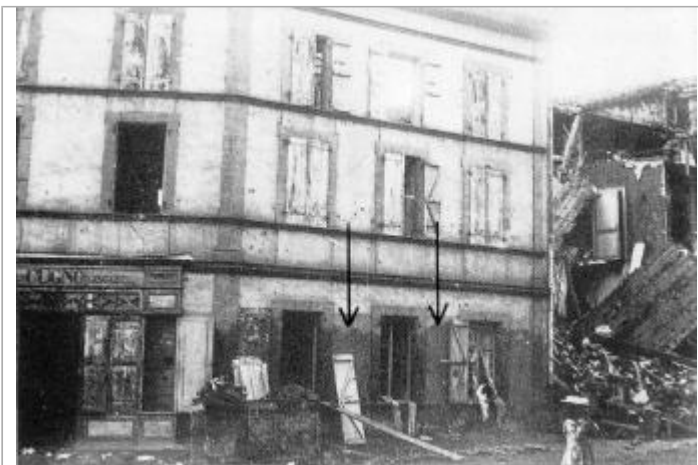
Photo du recensement d'origine. auteur photo : Klaus MARONNA

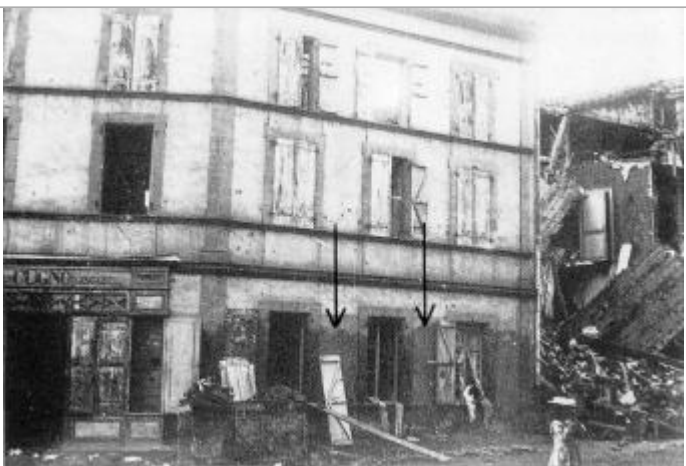
Commentaires : La crue a laissé une trace d'humidité peu homogène sur la maison (flèches). A cet endroit - la hauteur de submersion avoisinait 2m. Photographie reproduite dans Elie Escalas "L'Isle en Dodon- Regards sur le passé" - Office du tourisme de l'Isle en Dodon - 1994.

Photo du recensement d'origine. auteur photo : Klaus MARONNA
