Commune : L'ISLE-EN-DODON

Pont sur la D 6

Rivière : La Save

Unité de gestion : Garonne-Tarn-Lot**Code :** GTL_S_2571**Date de mise à jour :** 08/11/2017**Auteur :** SPC GTL

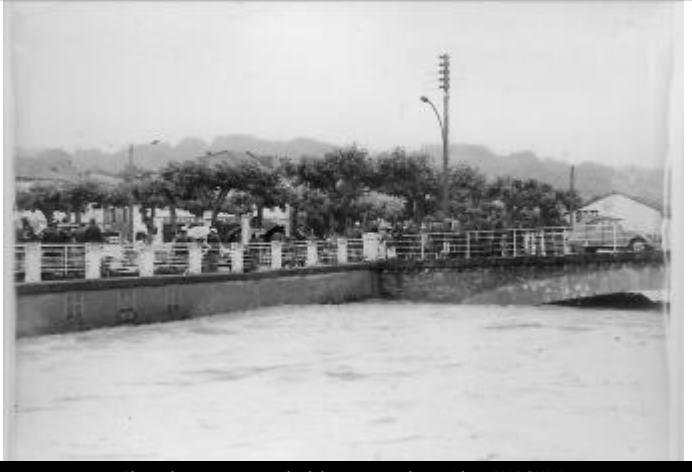
Photo du recensement d'origine. auteur photo : Klaus MARONNA

**8 Juillet 1977**Nature de l'inondation : **Débordement de cours d'eau**Altitude calculée de l'eau : **non déterminé**Nature du repère : **Photographie****Commentaires :** Vue vers l'amont sur la pont de la D 6. La photographie a été prise avant ou après le maximum de la crue. Pendant celui-ci - la place du Foirail - matérialisée par les platanes - a été submergée de plus de 0 - 50 m et le pont a été en charge. Source: Mairie de Condom.

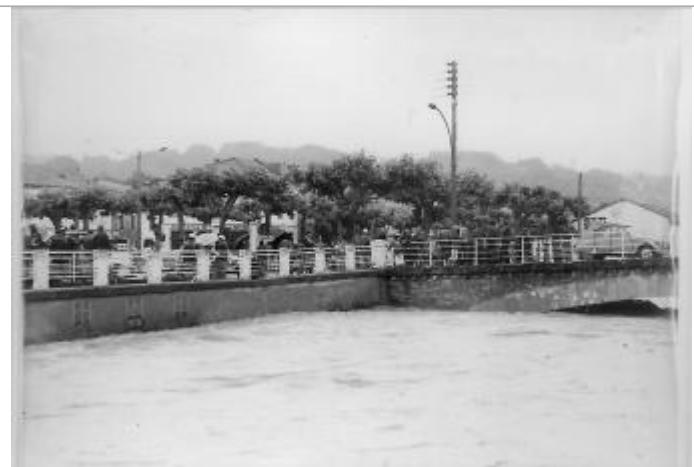
Maximum de l'inondation : Oui**Visibilité :** Non**État du repère :** Disparu**Pérennité :** Aucune**Repère calculé :** Non**PHEC :** Non renseigné**SOURCE DE REPÉRAGE : ALBUM PHOTOGRAPHIES DE CRUES DES AFFLUENTS DE RIVE GAUCHE DE LA GARONNE ENTRE LA SAVE ET LA BAÏSE (K MARONNA) -****Type de repérage :** Campagne de terrain post-inondation
Organisme : Bureau d'études

Photo du recensement d'origine. auteur photo : Klaus MARONNA
