Commune : **ESCORNEBOEUF**

Rivière : **La Gimone**

Pont sur la dérivation de l'ancien moulin de Basté- à 3km en aval de Gimont

Code : GTL_S_2731

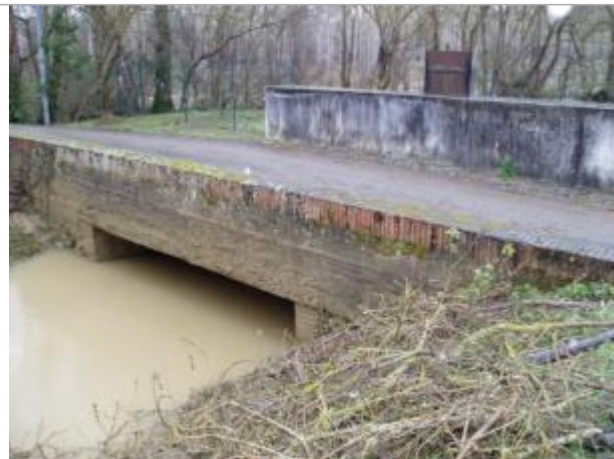
Photo du recensement d'origine. auteur photo : Klaus MARONNA

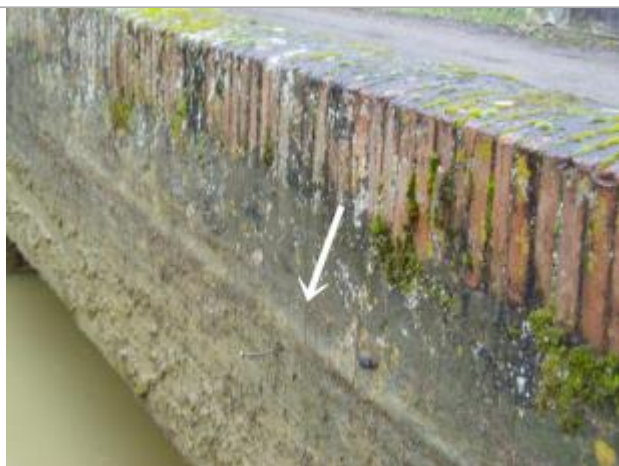
Commentaires : commentaires photo : Zoom sur la trace qui est à 0.48m en dessous du sommet du parapet., Sur la face amont du pont- la crue a laissé une trace nette- uniquement visible sur le zoom.

Photo du recensement d'origine. auteur photo : Klaus MARONNA
