Commune : **LOMBEZ****Sue la D 632.**Rivière : **La Save****1** Repère(s) sur le site**GÉNÉRAL****Unité de gestion :** Garonne-Tarn-Lot**Code :** GTL_S_2736**Date de mise à jour :** 25/08/2016**Auteur :** SPC GTL

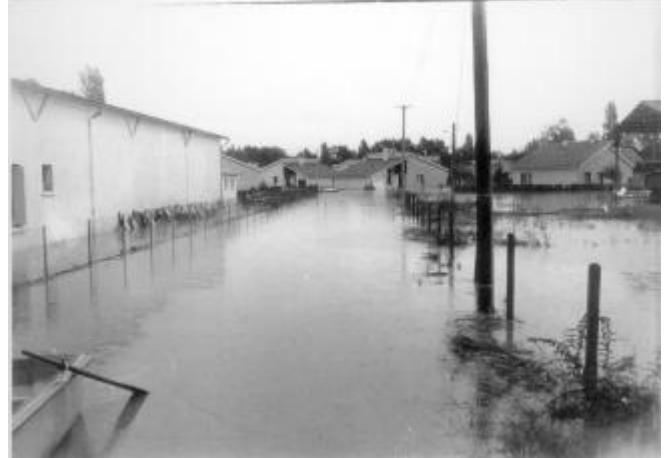
Photo du recensement d'origine. auteur photo : Klaus MARONNA

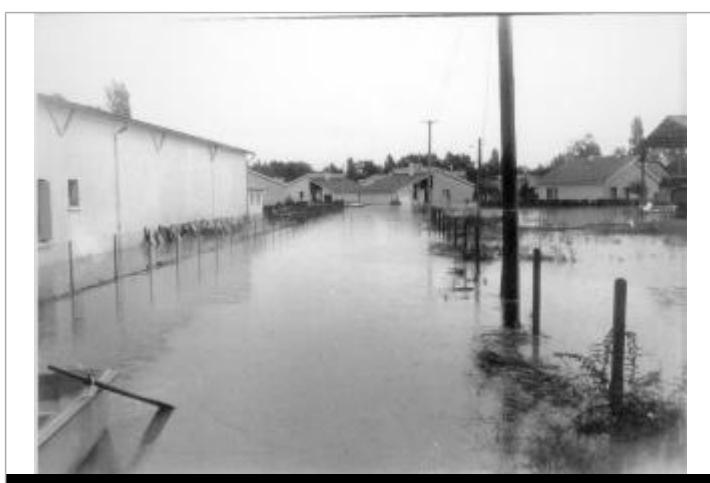
Commentaires : Vue depuis la D 632 en direction de la Save et sur la rive gauche. Le bâtiment de la Subdivision de l'équipement qui figure à gauche sur la photographie a été inondé d'une quarantaine de centimètres. La photographie a été prise proche du maximum de la crue. Source Subdivision de Lombez.

MARQUE**Maximum de l'inondation :** Oui**Visibilité :** Non**État du repère :** Disparu**Pérennité :** Aucune**Repère calculé :** Non**PHEC :** Non renseigné**SOURCE DE REPÉRAGE : ALBUM PHOTOGRAPHIES DE CRUES DES AFFLUENTS DE RIVE GAUCHE DE LA GARONNE ENTRE LA SAVE ET LA BAÏSE (K MARONNA) -****Type de repérage :** Campagne de terrain post-inondation**Organisme :** Bureau d'études**NIVELLEMENT D'ORIGINE****Méthode :** Non renseigné**Organisme :** Inconnu**Référence nivélée :** Autre type de référence**Système altimétrique :** NGF IGN 1969 (système normal)**Différence entre le niveau d'eau et la référence (en m) :** 0.400 m

Photo du recensement d'origine. auteur photo : Klaus MARONNA
