Commune : SAINT-PE-SAINT-SIMON

Moulin de Bournic

Rivière : La Gélise

1 Repère(s) sur le site**GÉNÉRAL****Unité de gestion :** Garonne-Tarn-Lot**Code :** GTL_S_274**Date de mise à jour :** 06/10/2017**Auteur :** SPC GTL

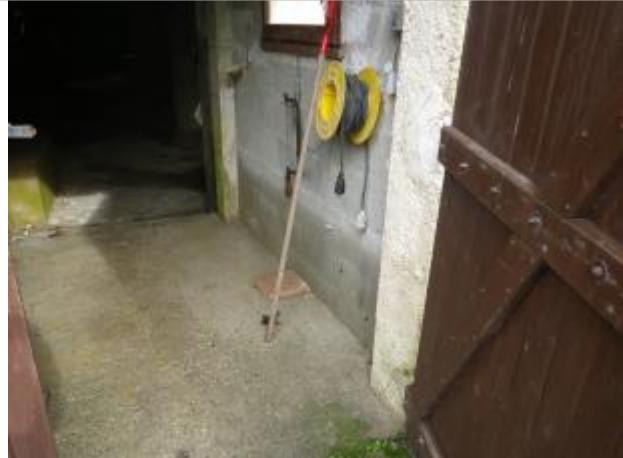
Photo du recensement d'origine. auteur photo : Agerin - CB
