Commune : **LOMBEZ**Rivière : **La Save****Lavoir de Lombez****1** Repère(s) sur le site**GÉNÉRAL****Unité de gestion :** Garonne-Tarn-Lot**Code :** GTL_S_2754**Date de mise à jour :** 25/08/2016**Auteur :** SPC GTL

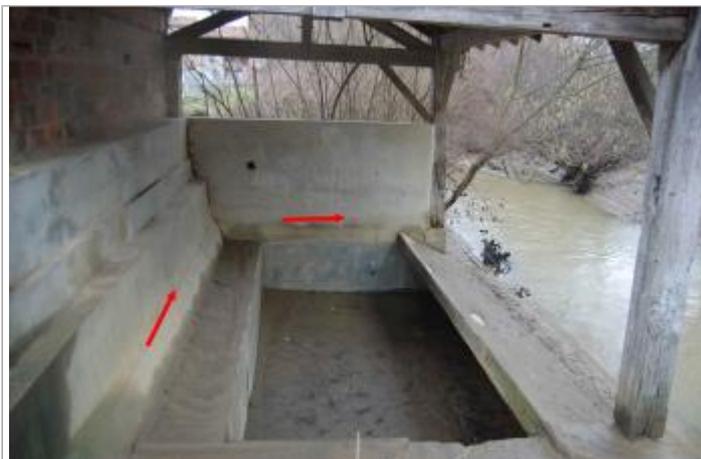
Photo du recensement d'origine. auteur photo : GEOSPHAIR

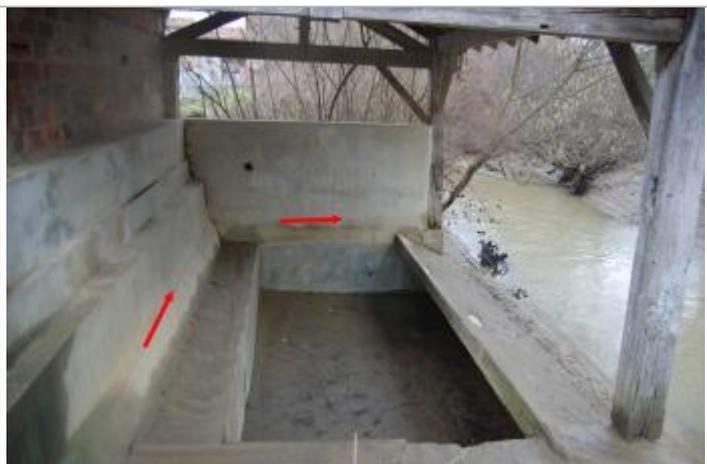
Nature de l'inondation : **Débordement de cours d'eau**Altitude calculée de l'eau : **non déterminé**Nature du repère : **Laisse d'inondation****Commentaires :** Trace de la crue sur le mur face rivière. - commentaires photo : Les fleches rouges materialisent la limite de la crue. Depots de limons a l'interieur du lavoir.**GÉNÉRAL****Code :** GTL_R_8031**Date de mise à jour :** 17/04/2018**Auteur :** SPC GTL**MARQUE****Maximum de l'inondation :** Oui**Visibilité :** Non**État du repère :** Disparu**Pérennité :** Aucune**Repère calculé :** Non**PHEC :** Non**SOURCE DE REPÉRAGE : - -****Type de repérage :** Non renseigné**Organisme :** GEOSPHAIR**NIVELLEMENT D'ORIGINE****Méthode :** Non renseigné**Organisme :** Inconnu**Référence nivelée :** Autre type de référence**Système altimétrique :** NGF IGN 1969 (système normal)

Photo du recensement d'origine. auteur photo : GEOSPHAIR
