Commune : **LOMBEZ**

Rivière : **La Save**

## Photo aeriene Vue générale du centre-bourg.

**Code :** GTL\_S\_2779

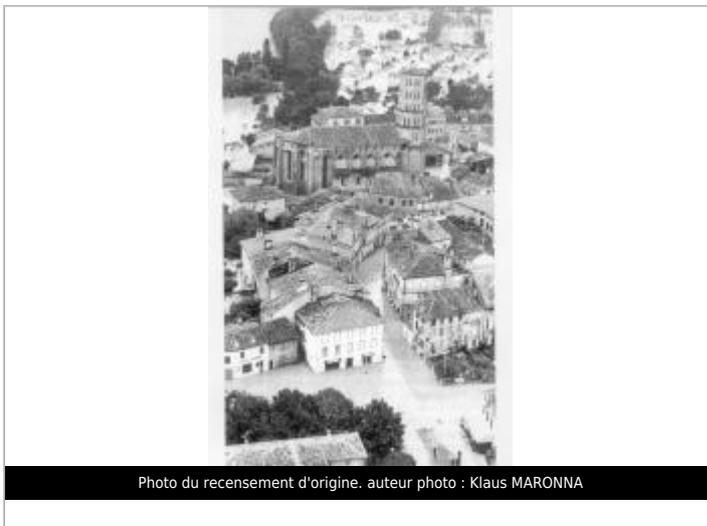
Photo du recensement d'origine. auteur photo : Klaus MARONNA

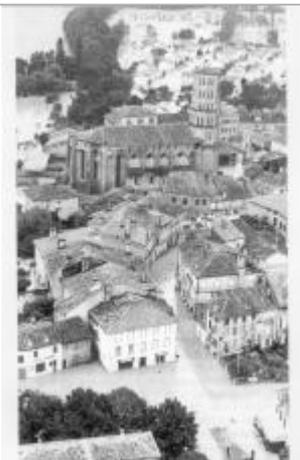
**8 Juillet 1977**

Nature de l'inondation : **Débordement de cours d'eau**

**Commentaires :** Vue aérienne orientée vers le SO et vers l'amont. Les ombres figurant sur la photographie permettent de situer l'heure de prise de vue aux alentours de 17 h - au maximum de la crue.

Photo du recensement d'origine. auteur photo : Klaus MARONNA
