Commune : SAINT-MARTORY

Lieu dit Marmaout.

Rivière : La Garonne

1 Repère(s) sur le site**GÉNÉRAL****Unité de gestion :** Garonne-Tarn-Lot**Code :** GTL_S_2808**Date de mise à jour :** 25/08/2016**Auteur :** SPC GTL

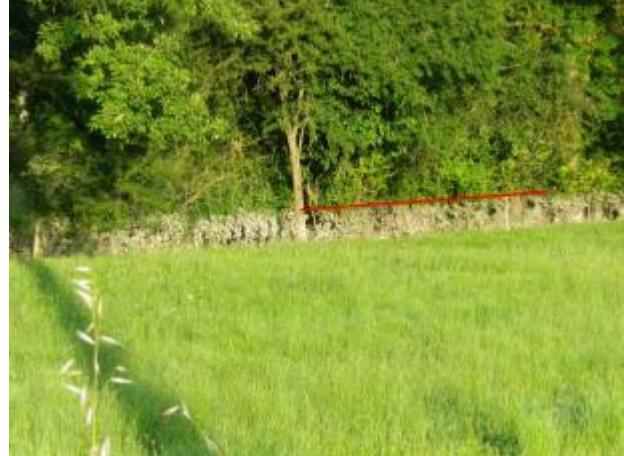
Photo du recensement d'origine. auteur photo : GEOSPHAIR

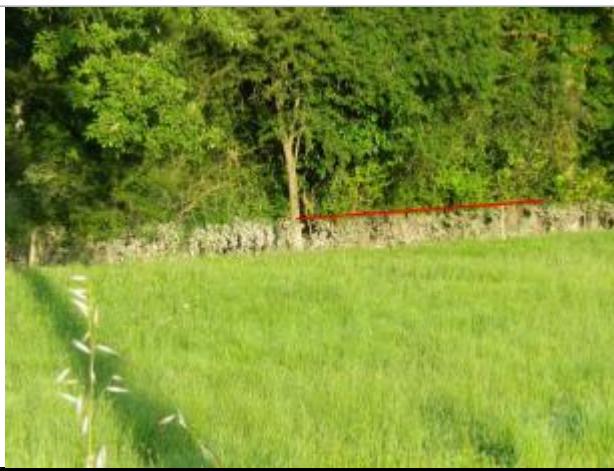
**19 Juin 2013**Nature de l'inondation : **Débordement de cours d'eau**Altitude calculée de l'eau : **non déterminé**Nature du repère : **Laisse d'inondation****Commentaires :** Laisse de crue - commentaires photo : Trace de la crue dans les arbres. A partir des piliers de clôture on peut penser qu'il y avait environ 1.00 m d'eau.**GÉNÉRAL****Code :** GTL_R_8616**Auteur :** SPC GTL**Date de mise à jour :**

Photo du recensement d'origine. auteur photo : GEOSPHAIR

MARQUE**Maximum de l'inondation :** Oui**Visibilité :** Non**État du repère :** Disparu**Pérennité :** Aucune**Repère calculé :** Non**PHEC :** Non**SOURCE DE REPÉRAGE : - -****Type de repérage :** Non renseigné**Organisme :** GEOSPHAIR**NIVELLEMENT D'ORIGINE****Méthode :** Non renseigné**Organisme :** Inconnu**Référence nivelée :** Autre type de référence**Système altimétrique :** NGF IGN 1969 (système normal)**Différence entre le niveau d'eau et la référence (en m) :** 1.000 m
