Commune : SAINT-MARTORY

Rivière : La Garonne

## Ancienne papeterie en aval du pont.

Code : GTL\_S\_2820

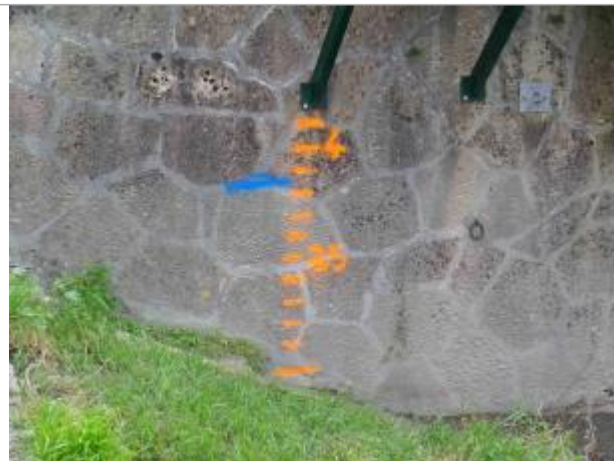
Photo du recensement d'origine. auteur photo : GEOSPHAIR

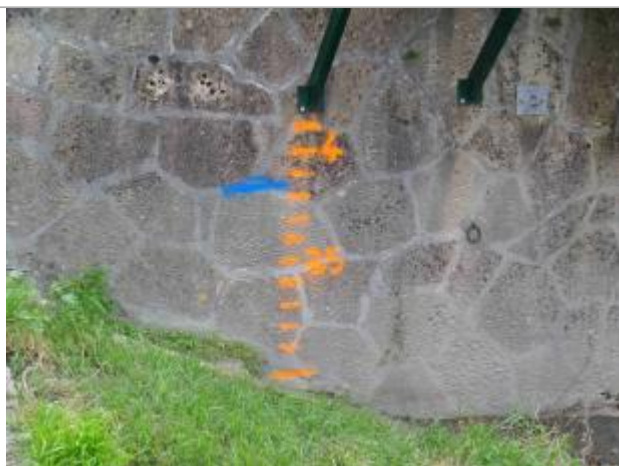
Commentaires : Laisse de crue. - commentaires photo : Zoom. Le trait bleu matérialise le niveau atteint par la crue. - Echelle au niveau du canal de fuite. Hauteur de l'eau à 3.85m au niveau de l'échelle.

Photo du recensement d'origine. auteur photo : GEOSPHAIR
