Commune : SAINT-MARTORY

Rivière : La Garonne

## Station de pompage en aval de St Martory.

Code : GTL\_S\_2847

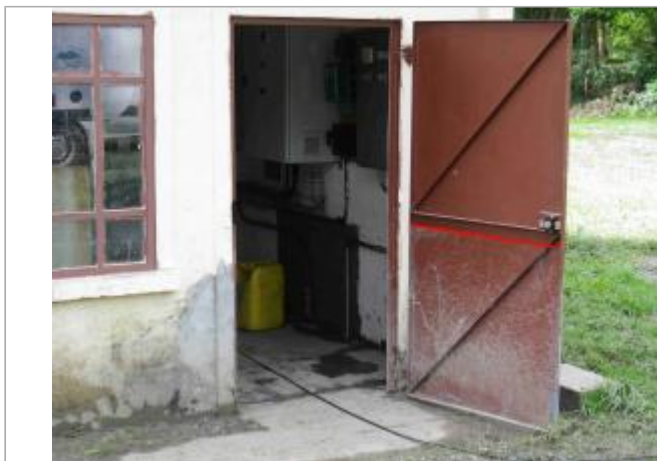
Photo du recensement d'origine. auteur photo : GEOSPHAIR

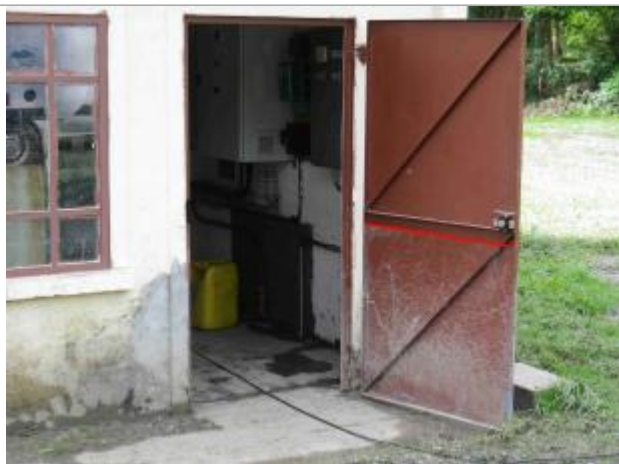
**Commentaires :** Laisse de crue. - commentaires photo : Le trait rouge materialise le niveau atteint par la crue au jniveau de la porte de la station (0.95 m). - Station de pompage en cours de nettoyage. Le trait rouge materialise le niveau atteint par la crue. Il y avait 0.95 m d'eau dans la station.

Photo du recensement d'origine. auteur photo : GEOSPHAIR
