Commune : **SAMATAN**

Croisement entre la rue Belleforest et D 4.

Rivière : **La Save****Commentaires :** Le repère de 1897 a disparu après un ravalement de façade**3**

GÉNÉRAL**Unité de gestion :** Garonne-Tarn-Lot**Code :** GTL_S_2853**Date de mise à jour :** 22/12/2017**Auteur :** SPC GTL

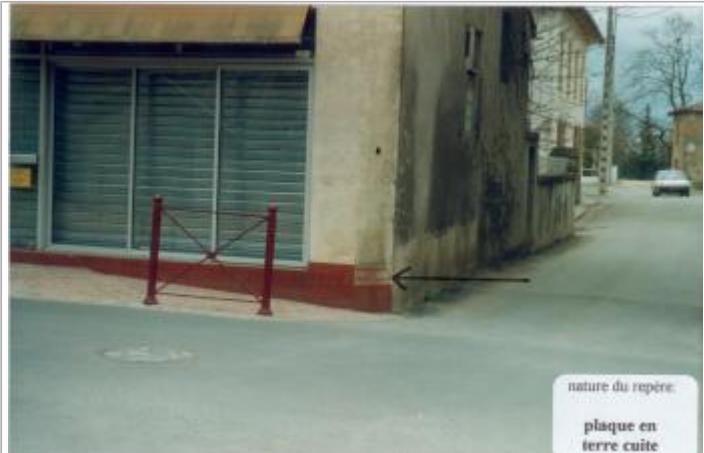
Nature de l'inondation : **Débordement de cours d'eau**Altitude calculée de l'eau : **non déterminé**Nature du repère : **Photographie****Commentaires :** Vue dans la rue Belleforest - depuis la D 4. Sur la photographie - on ne distingue pas le repère de la crue de 1897. Son emplacement théorique été marqué par des flèches. Source: Subdivision de Lombez.**GÉNÉRAL****Code :** GTL_R_3211**Auteur :** SPC GTL**Date de mise à jour :**

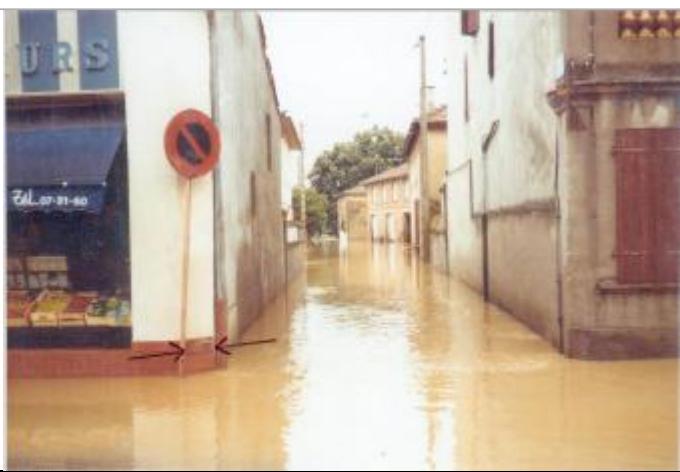
Photo du recensement d'origine. auteur photo : Klaus MARONNA

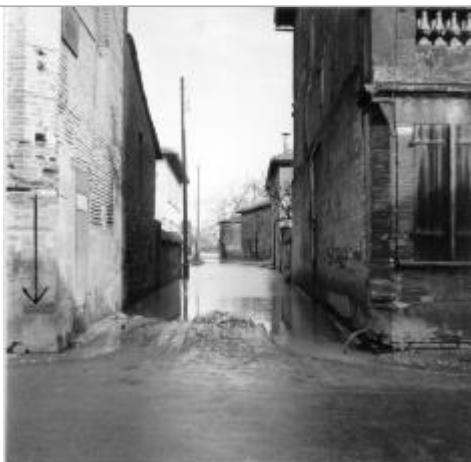
Nature de l'inondation : **Débordement de cours d'eau**Altitude calculée de l'eau : **non déterminé**Nature du repère : **Photographie****Commentaires :** Vue pendant la décrue dans le rue Belleforest - depuis la D 4. La crue n'a pas laissé de trace nette. La flèche indique un repère de la crue du 3/07/1897. Source: Marie-Claire Pilati - photographe.**GÉNÉRAL****Code :** GTL_R_2188**Auteur :** SPC GTL**Date de mise à jour :**

Photo du recensement d'origine. auteur photo : Klaus MARONNA

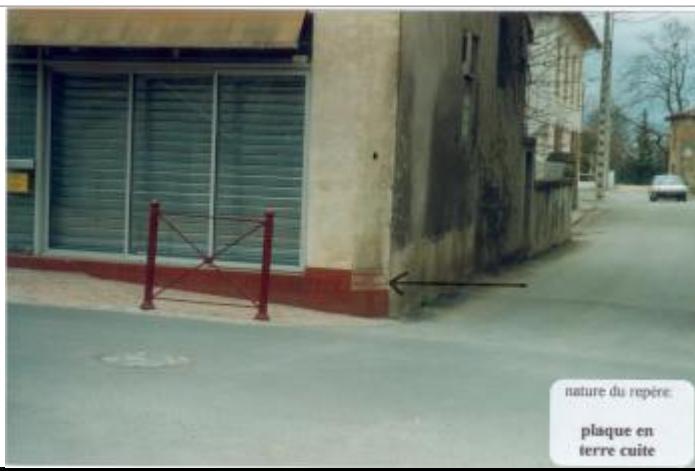
Nature de l'inondation : **Débordement de cours d'eau**Altitude calculée de l'eau : **163.9 m**Nature du repère : **Plaque****Commentaires :** Le repère a disparu après un ravalement de façade

Source: PPR de Samatan et de Lombez - GEOSPHAIR - déc. 2001. Hauteur de la crue à 0 - 33 m du sol.

Photo du recensement d'origine. auteur photo : Klaus MARONNA
