Commune : SAMATAN

Rivière : La Save

Bâtiment en bordure de la D 632 à la Rente.**1** Repère(s) sur le site**GÉNÉRAL****Unité de gestion :** Garonne-Tarn-Lot**Code :** GTL_S_2879**Date de mise à jour :** 08/11/2017**Auteur :** SPC GTL

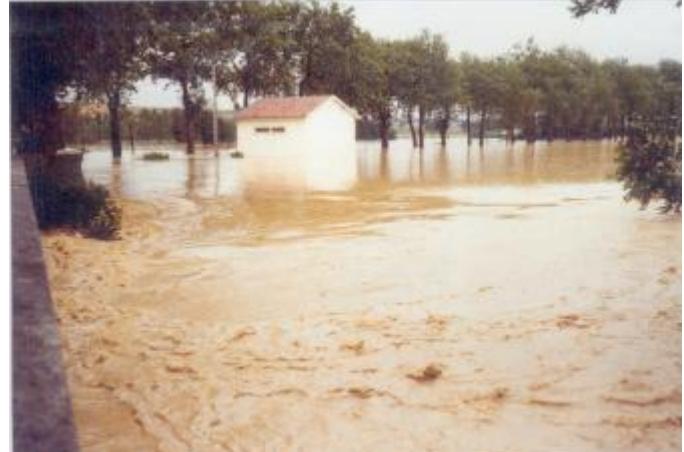
Photo du recensement d'origine. auteur photo : Klaus MARONNA

Commentaires : Photographie 1: Vue sur un bâtiment en bordure de la D 632 - depuis le pont de la D 4 sur le canal de la Savère. Au premier plan - on aperçoit l'accélération des eaux inondantes au passage sous le pont. Photographie 2: même prise de vue en période de hors crue. Source: Subdivision de Lombez.

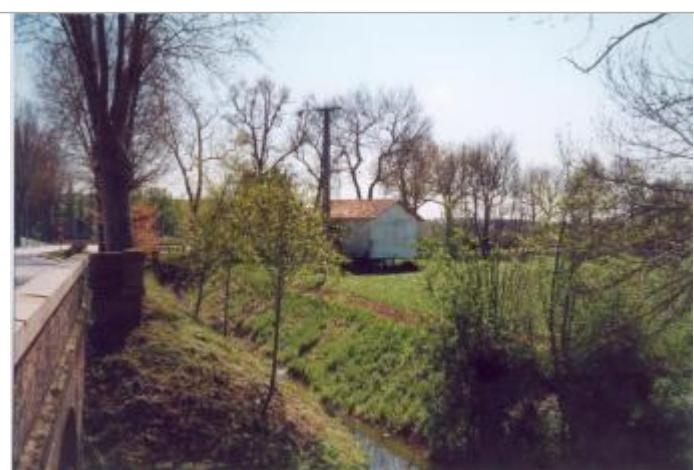
Photo du recensement d'origine. auteur photo : Klaus MARONNA
