Commune : **SAMATAN****D 4.**Rivière : **La Save****1**Repère(s) sur
le site**GÉNÉRAL****Unité de gestion :** Garonne-Tarn-Lot**Code :** GTL_S_2880**Date de mise à jour :** 08/11/2017**Auteur :** SPC GTL

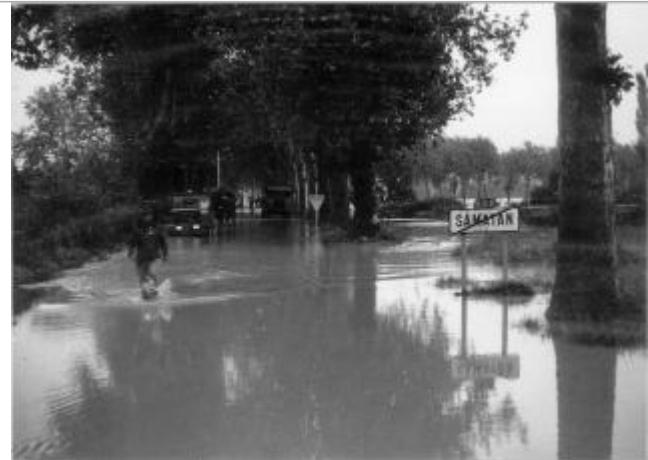
Photo du recensement d'origine. auteur photo : Klaus MARONNA

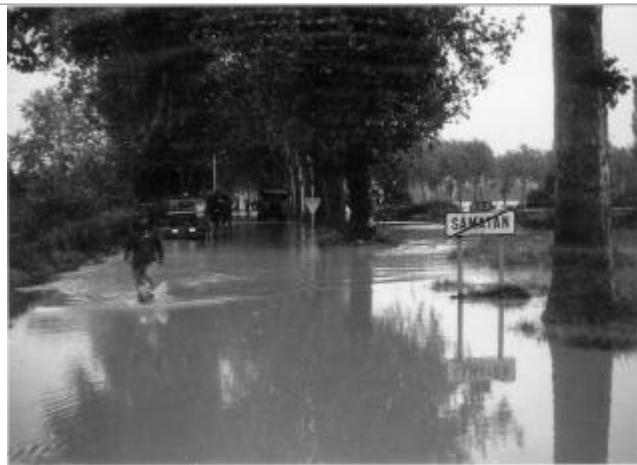
**8 Juillet 1977**Nature de l'inondation : **Débordement de cours d'eau**Altitude calculée de l'eau : **non déterminé**Nature du repère : **Photographie****Commentaires :** Vue opposée à la Save dur la D4 et en direction du carrefour D 4 / D 632. Au premier plan - la chaussée est submergée d'une vingtaine de centimètres. Source: Subdivision de Lombez.**GÉNÉRAL****Code :** GTL_R_3209**Auteur :** SPC GTL**Date de mise à jour :**

Photo du recensement d'origine. auteur photo : Klaus MARONNA
