Commune : **SAMATAN**Rivière : **La Save****D 632 à l'aval de la Rente****1** Repère(s) sur le site**GÉNÉRAL****Unité de gestion :** Garonne-Tarn-Lot**Code :** GTL\_S\_2890**Date de mise à jour :** 25/08/2016**Auteur :** SPC GTL

**GÉNÉRAL****Code :** GTL\_R\_2574**Date de mise à jour :****Auteur :** SPC GTL

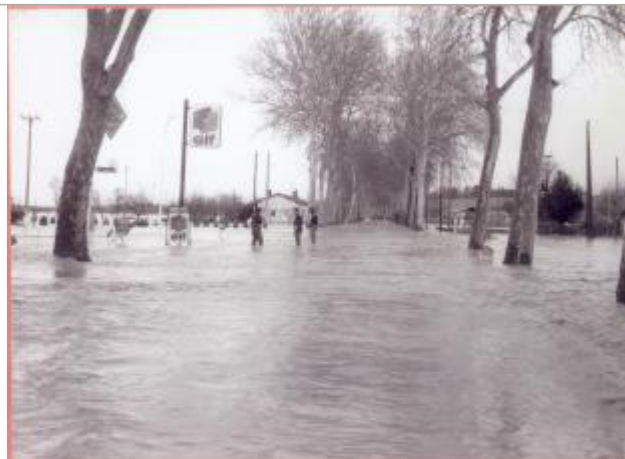
Photo du recensement d'origine. auteur photo : Klaus MARONNA

**Commentaires :** Vue vers l'aval sur la D 632. A noter un courant relativement fort - bien visible au niveau de l'arbre à gauche sur la photographie. Au niveau des personnes la hauteur de submersion avoisine une quarantaine de centimètres. Source: DDE du Gers.

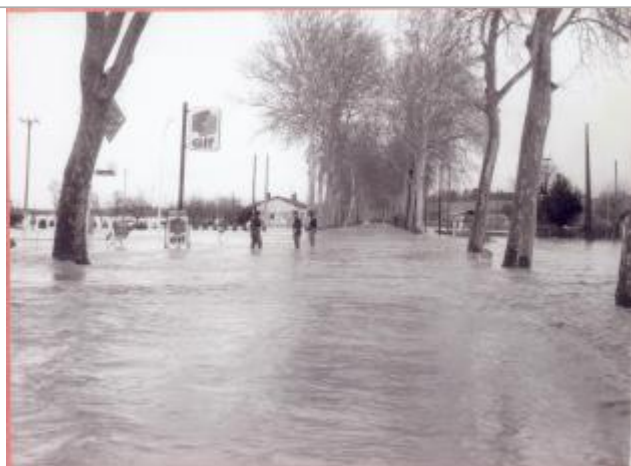
Photo du recensement d'origine. auteur photo : Klaus MARONNA
