Commune : **SAMATAN**Rivière : **La Save****D 632 à l'aval de la Rente****1** Repère(s) sur le site**GÉNÉRAL****Unité de gestion :** Garonne-Tarn-Lot**Code :** GTL_S_2890**Date de mise à jour :** 25/08/2016**Auteur :** SPC GTL

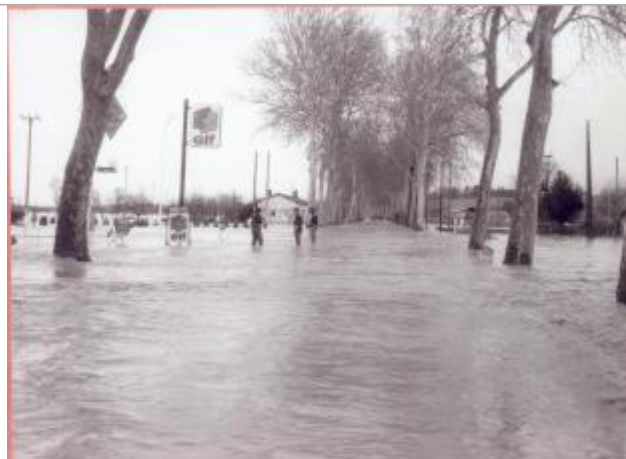
Photo du recensement d'origine. auteur photo : Klaus MARONNA

Nature de l'inondation : **Débordement de cours d'eau**Altitude calculée de l'eau : **non déterminé**Nature du repère : **Photographie****Commentaires :** Vue vers l'aval sur la D 632. A noter un courant relativement fort - bien visible au niveau de l'arbre à gauche sur la photographie. Au niveau des personnes la hauteur de submersion avoisine une quarantaine de centimètres. Source: DDE du Gers.**GÉNÉRAL****Code :** GTL_R_2574**Date de mise à jour :****Auteur :** SPC GTL
