Commune : **MAZERES-SUR-SALAT** | Rivière : **Le Salat**

Canal de fuite de l'usine

Unité de gestion : Garonne-Tarn-Lot
 Code : GTL_S_2989 Date de mise à jour : 24/10/2017
 Auteur : SPC GTL

SOURCE DE REPÉRAGE : RETOUR D'EXPÉRIENCE DE LA CRUE DU SALAT DU 7 NOVEMBRE 2011 -

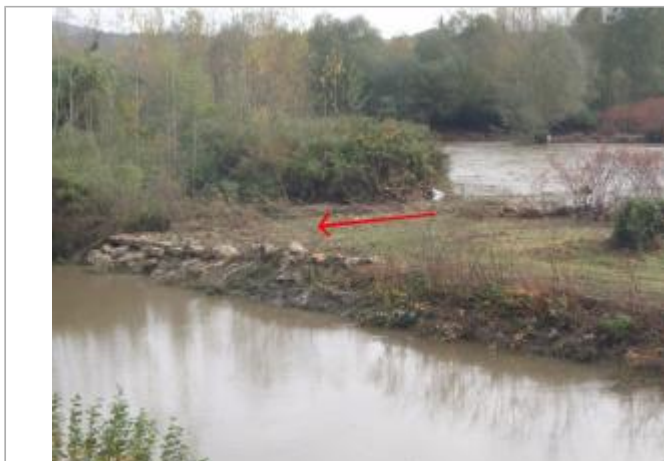
Photo du recensement d'origine. auteur photo : AGERIN sarl

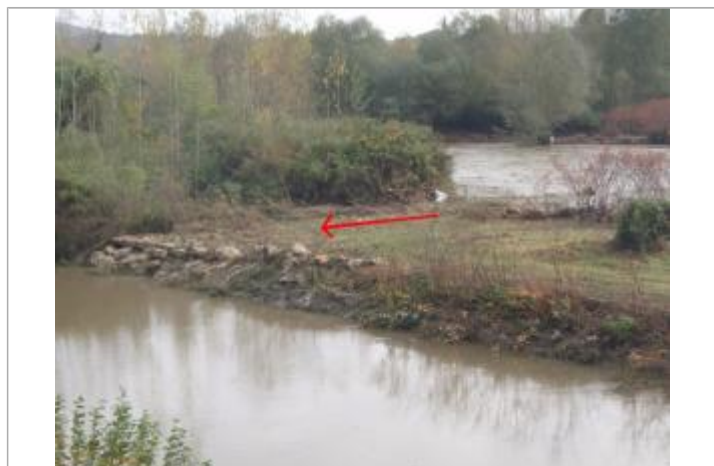
Nature du repère : **Laisse d'inondation**

Commentaires : Surverse du Salat dans le canal de fuite de l'usine - commentaires photo : Vue depuis la RD 13

Maximum de l'inondation : Oui
 Visibilité : Oui État du repère : Disparu
 Pérennité : Aucune Repère calculé : Non
 PHEC : Non

Photo du recensement d'origine. auteur photo : AGERIN sarl
