Commune : **MALAUZE****A la Bartouille-à 1 km de Merles**Rivière : **La Garonne****1** Repère(s) sur le site**GÉNÉRAL****Unité de gestion :** Garonne-Tarn-Lot**Code :** GTL_S_3069**Date de mise à jour :** 25/08/2016**Auteur :** SPC GTL

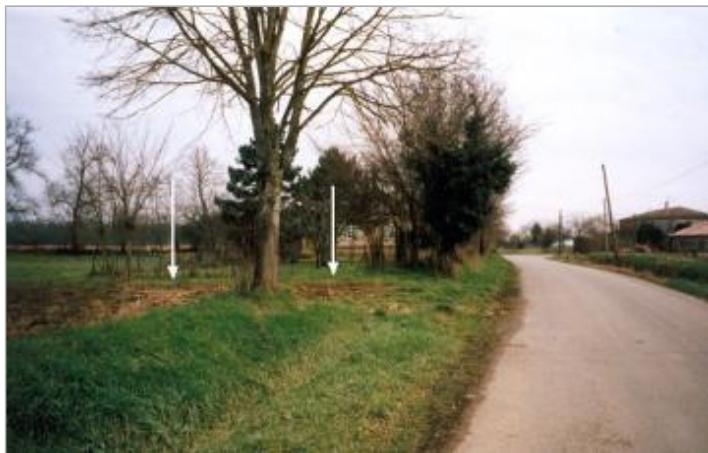
Photo du recensement d'origine. auteur photo : Klaus MARONNA

**5 Février 2003**Nature de l'inondation : **Débordement de cours d'eau**Altitude calculée de l'eau : **non déterminé**Nature du repère : **Laisse d'inondation****Commentaires :** Vue vers l'amont - sur la Bartouille. Au premier plan - on distingue une laisse de crue nette (flèches. Les habitations n'ont pas été touchées par la crue. Photographie prise le 12/02/2003.**GÉNÉRAL****Code :** GTL_R_5264**Auteur :** SPC GTL**Date de mise à jour :**

MARQUE**Maximum de l'inondation :** Oui**Visibilité :** Non**État du repère :** Disparu**Pérennité :** Aucune**Repère calculé :** Non**PHEC :** Non renseigné**SOURCE DE REPÉRAGE : LA CRUE DU 5 FÉVRIER 2003 DE LA GARONNE ENTRE MAULASE ET LAMAGISTÈRE -****Type de repérage :** Campagne de terrain post-inondation
Organisme : Bureau d'études**NIVELLEMENT D'ORIGINE****Méthode :** Non renseigné**Organisme :** Inconnu**Référence nivélée :** Autre type de référence**Système altimétrique :** NGF IGN 1969 (système normal)
