Commune : **LABASTIDE-SAVES**Rivière : **La Save**

Digue en bordure de la D 247.

1 Repère(s) sur le site**GÉNÉRAL****Unité de gestion :** Garonne-Tarn-Lot**Code :** GTL_S_3081**Date de mise à jour :** 25/08/2016**Auteur :** SPC GTL

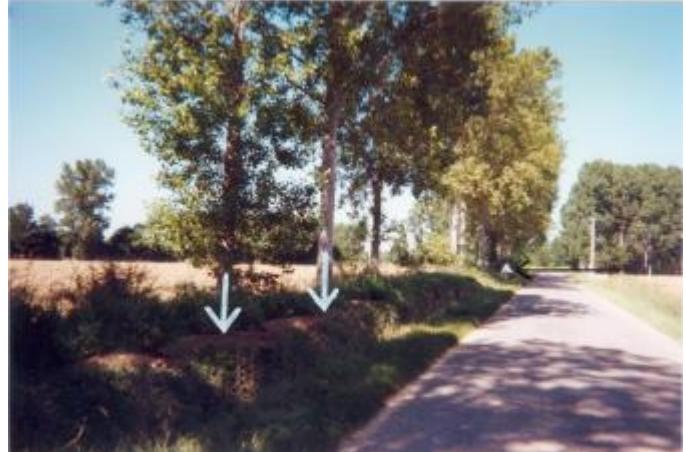
Photo du recensement d'origine. auteur photo : Klaus MARONNA

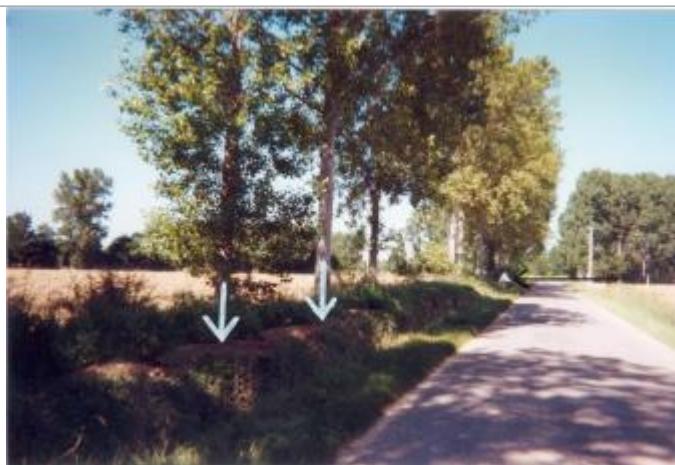
**11 Juin 2000**Nature de l'inondation : **Débordement de cours d'eau**Altitude calculée de l'eau : **non déterminé**Nature du repère : **Laisse d'inondation****Commentaires :** Photographie prise le 17/06/2000. Vue vers l'aval et en direction de Labastide-Savès. La crue a déposé des débris sur une digue qui longe la D 247 (flèche blanches). Au niveau du panneau de signalisation (flèche noire) - la route était submergée d'un mètre environ.**GÉNÉRAL****Code :** GTL_R_4891**Auteur :** SPC GTL**Date de mise à jour :**

Photo du recensement d'origine. auteur photo : Klaus MARONNA
