Commune : **LACAVE** | Rivière : **Le Salat**

Pont de Lacave

SOURCE DE REPÉRAGE : RETOUR D'EXPÉRIENCE DE LA CRUE DU SALAT DU 7 NOVEMBRE 2011 -

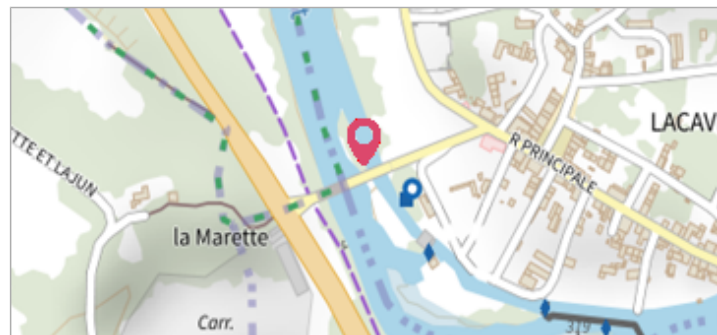
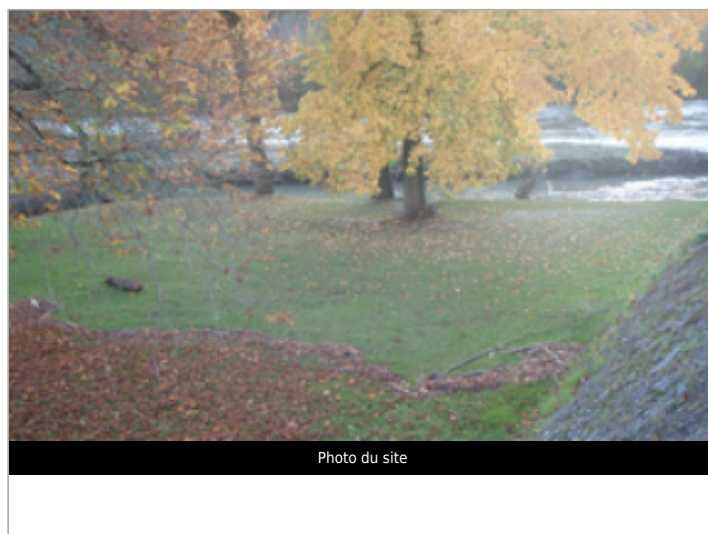
Commentaires : Surverse sur la digue du canal de fuite - la digue a été endommagée au pied du pont de Lacave - commentaires photo : Vue depuis le pont de Lacave vers l'amont - Vue depuis le pont de Lacave vers l'amont

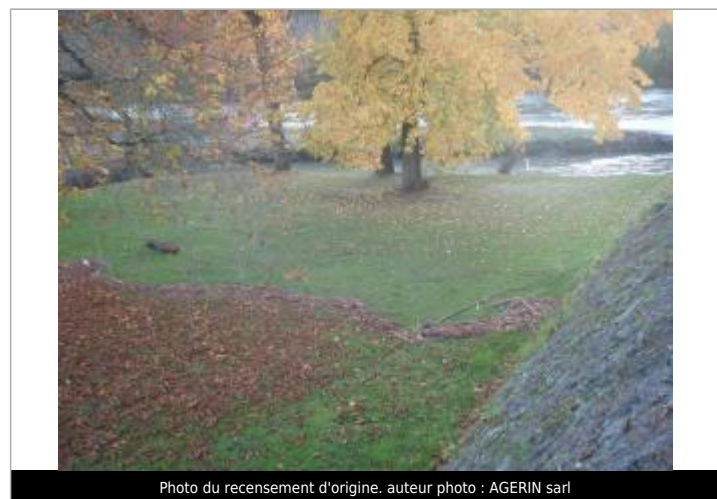
Code : GTL_R_7550 Date de mise à jour : 08/02/2021
 Auteur : SPC GTL

Commentaires : Débordement en rive droite à l'amont du pont de Lacave à proximité de l'usine électrique - commentaires photo : Vue depuis le remblai routier vers l'amont - Vue depuis le pont vers l'amont
