Commune : MERLES

Rivière : La Garonne

A la Bartouille- à 1 km de Merles

1 Repère(s) sur le site**GÉNÉRAL****Unité de gestion :** Garonne-Tarn-Lot**Code :** GTL_S_3095**Date de mise à jour :** 25/08/2016**Auteur :** SPC GTL

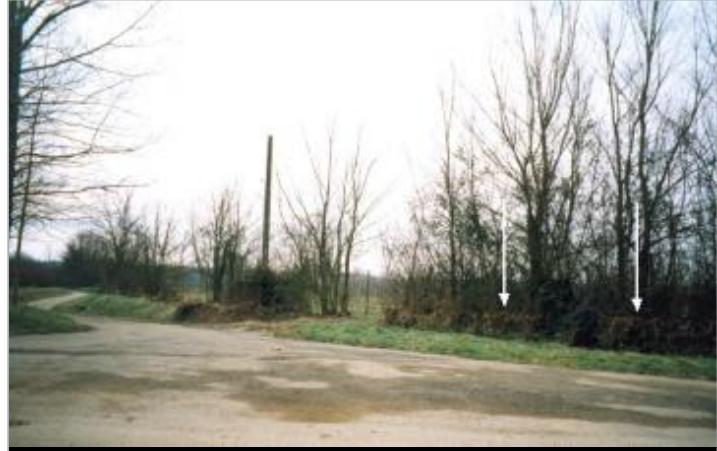
Photo du recensement d'origine. auteur photo : Klaus MARONNA

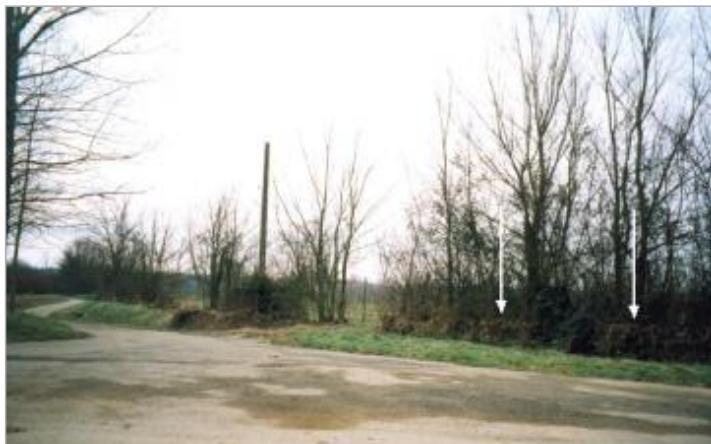
Commentaires : Vue opposée à la Garonne - sur un carrefour au droit de la Bartouille. On distingue des débris accrochés dans la végétation (flèches). Le carrefour a été inondé d'une soixantaine de centimètres. Photographie prise le 12/02/2003.

Photo du recensement d'origine. auteur photo : Klaus MARONNA

MARQUE**Maximum de l'inondation :** Oui**Visibilité :** Non**État du repère :** Disparu**Pérennité :** Aucune**Repère calculé :** Non**PHEC :** Non renseigné**SOURCE DE REPÉRAGE : LA CRUE DU 5 FÉVRIER 2003 DE LA GARONNE ENTRE MAULASE ET LAMAGISTÈRE -**
