Commune : **PRAT-BONREPAUX** | Rivière : **Le Salat**

Débordement du ruisseau de Hage

Unité de gestion : Garonne-Tarn-Lot
 Code : GTL_S_3110 Date de mise à jour : 24/10/2017
 Auteur : SPC GTL

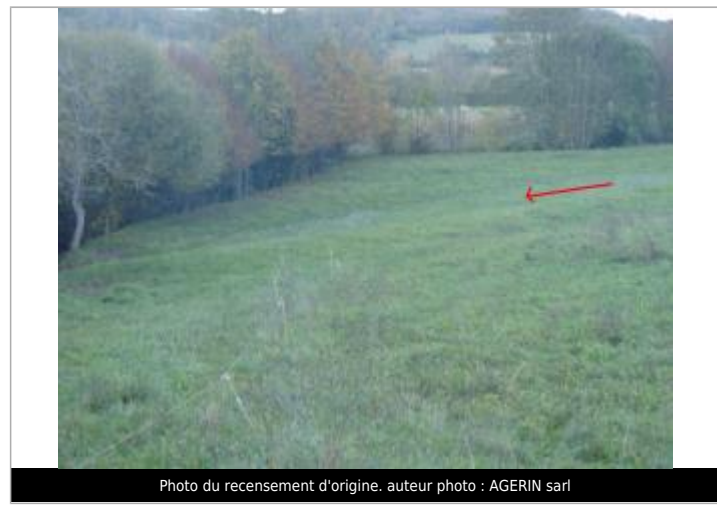
Code : GTL_R_7552 Date de mise à jour : 17/06/2019
 Auteur : SPC GTL

Commentaires : Chenal de crue consécutif à un débordement du ruisseau de Hage - commentaires photo : Vue depuis la chapelle St Maur - Vue depuis la chapelle St Maur

Maximum de l'inondation : Oui
 Visibilité : Oui État du repère : Disparu
 Pérennité : Aucune Repère calculé : Non
 PHEC : Non renseigné
