Commune : **PRAT-BONREPAUX** | Rivière : **Le Salat**

Débordement du ruisseau de Hage

Unité de gestion : Garonne-Tarn-Lot
 Code : GTL_S_3110 Date de mise à jour : 24/10/2017
 Auteur : SPC GTL

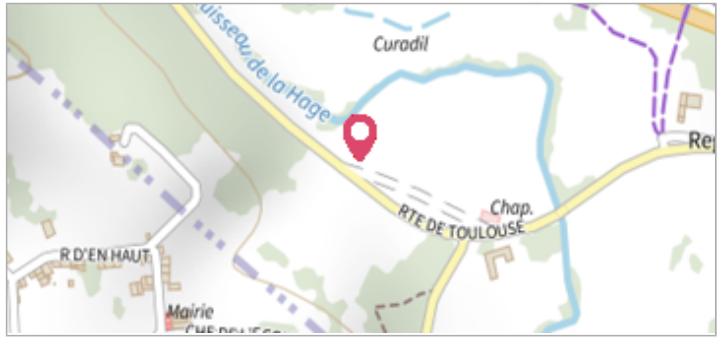
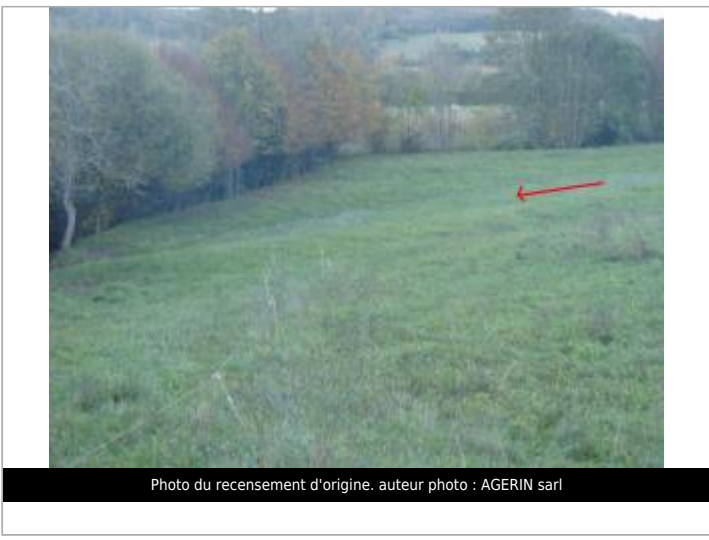
Commentaires : Chenal de crue consécutif à un débordement du ruisseau de Hage - commentaires photo : Vue depuis la chapelle St Maur - Vue depuis la chapelle St Maur

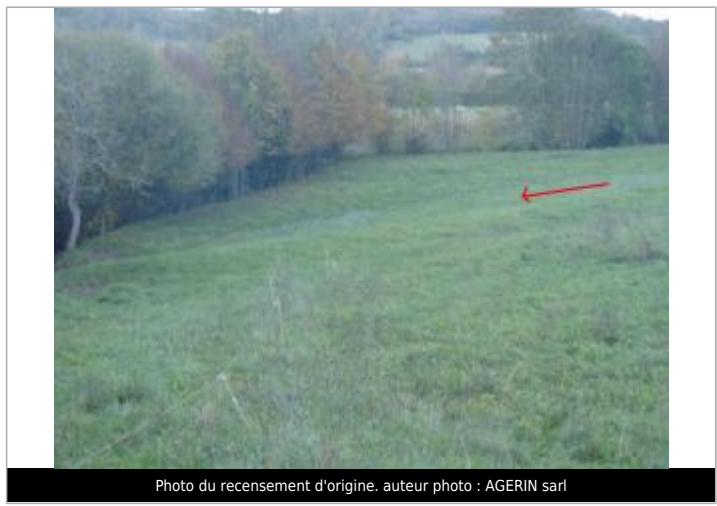
Nature de l'inondation : **Débordement de cours d'eau** Nature du repère : **Laisse d'inondation**

Maximum de l'inondation : Oui
 Visibilité : Oui État du repère : Disparu
 Pérennité : Aucune Repère calculé : Non
 PHEC : Non renseigné
