Commune : **PRAT-BONREPAUX** | Rivière : **Le Salat**

lieu-dit Bidèches

Unité de gestion : Garonne-Tarn-Lot
Code : GTL_S_3133 **Date de mise à jour :** 24/10/2017
Auteur : SPC GTL

SOURCE DE REPÉRAGE : RETOUR D'EXPÉRIENCE DE LA CRUE DU SALAT DU 7 NOVEMBRE 2011 -

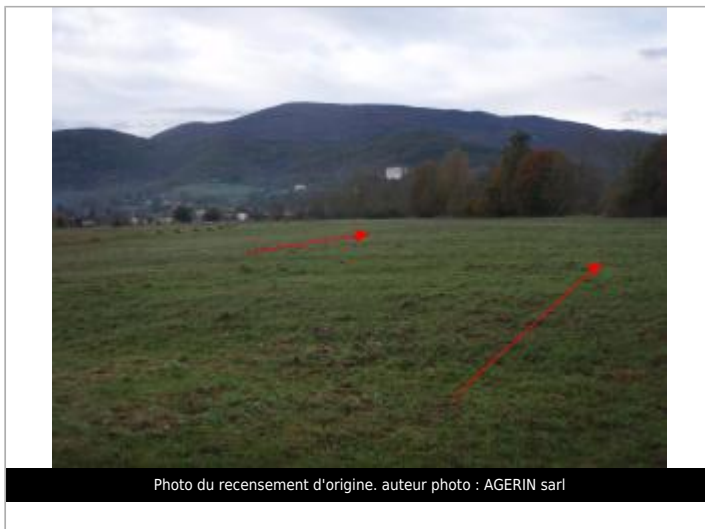
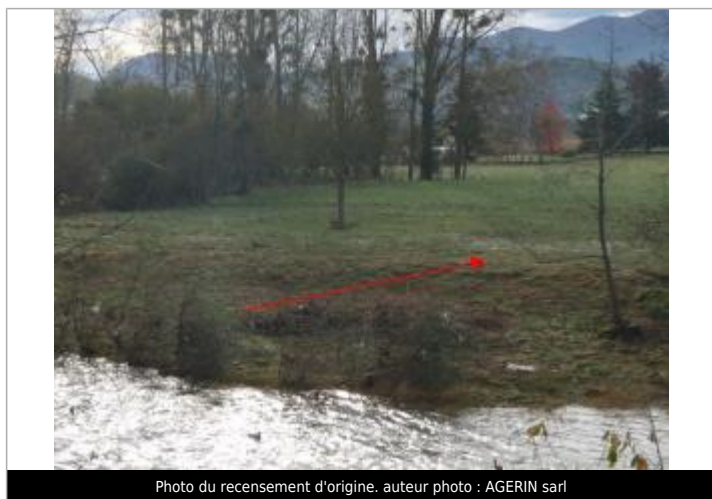
Commentaires : Débordement chenalisé dans la plaine de Moulasse sur la commune de Prat-Bonrepaux à hauteur du lieu-dit Bidèches - commentaires photo - Point de débordement- photo prise depuis la rive droite du Salat sur la RD 134 - Fin du chenal - Vue vers l'amont de la plaine- présence de dépôts sableux - Vue vers l'aval de la plaine- le lit mineur du Salat est derrière les arbres.
