Commune : **PRAT-BONREPAUX** | Rivière : **Le Salat**

**Plaine de l'île entre Bonrepaux et Lacave**

**1** Repère(s) sur le site

Unité de gestion : Garonne-Tarn-Lot  
 Code : GTL\_S\_3144      Date de mise à jour : 25/08/2016  
 Auteur : SPC GTL

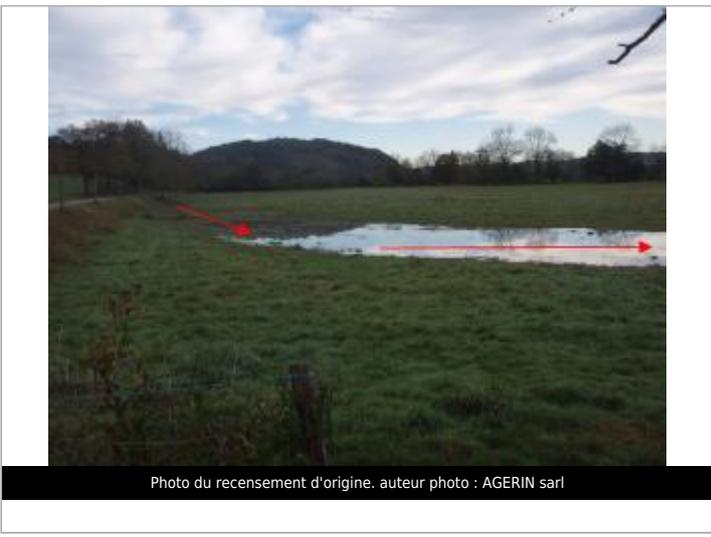
Nature de l'inondation : **Débordement de cours d'eau**      Nature du repère : **Laisse d'inondation**

**Commentaires** : Chenal dans la plaine de l'île entre Bonrepaux et Lacave. Le débordement a suivi le pied du remblai de la RD 134 - commentaires photo : Prise de vue vers l'aval du chenal - Prise de vue vers l'amont du chenal
