Commune : **CAUMONT** | Rivière : **Le Salat**

**Méandre de Cap de la Lane- côté Gaujac**

Unité de gestion : Garonne-Tarn-Lot  
 Code : GTL\_S\_3176      Date de mise à jour : 24/10/2017  
 Auteur : SPC GTL

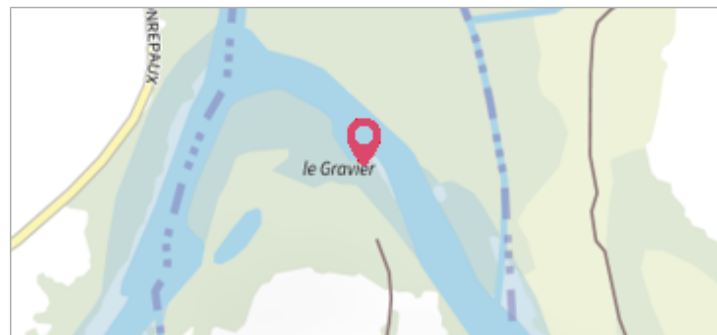
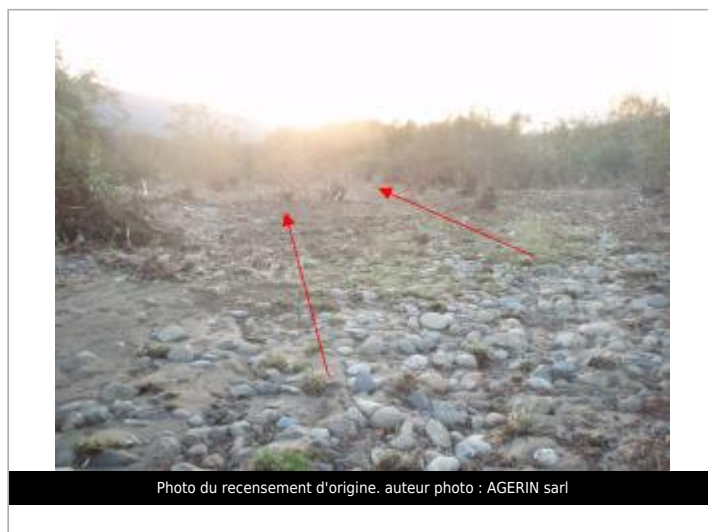
**Commentaires :** Création d'un chenal coupant le méandre de Cap de la Lane en rive droite. - commentaires photo : Vue du point de débordement vers l'amont - Vue depuis l'entrée du chenal vers l'aval- présence de dépôts sableux

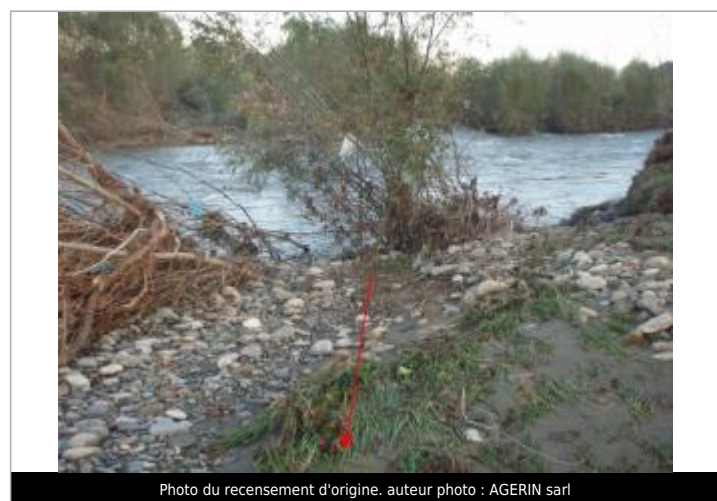
Maximum de l'inondation : Oui  
 Visibilité : Oui      État du repère : Disparu  
 Pérennité : Aucune      Repère calculé : Non  
 PHEC : Non
