Commune : SERIGNAC

Rivière : La Gimone

Franchissement d'un chemin vicinal reliant Manas à la D 928

1 Repère(s) sur le site**GÉNÉRAL****Unité de gestion :** Garonne-Tarn-Lot**Date de mise à jour :** 17/11/2017**Code :** GTL_S_3179**Auteur :** SPC GTL

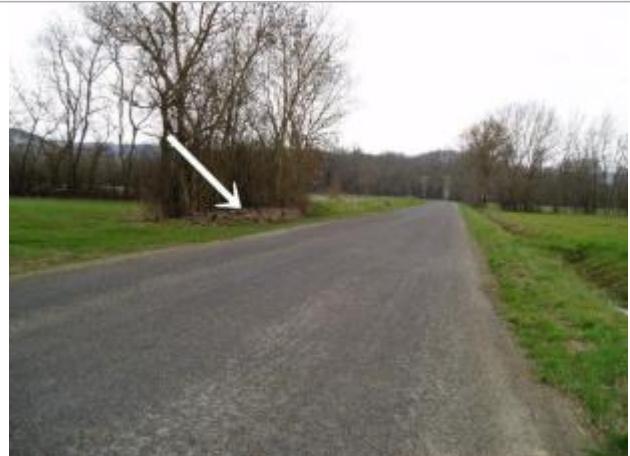
Photo du recensement d'origine. auteur photo : Klaus MARONNA

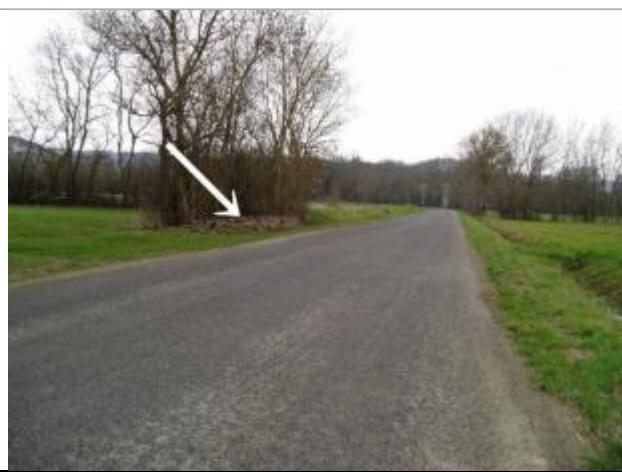
**24 Janvier 2009**Nature de l'inondation : **Débordement de cours d'eau**Altitude calculée de l'eau : **non déterminé**Nature du repère : **Photographie****Commentaires :** commentaires photo : Vue en direction de Manas. Les débris déposés dans la haie montrent que la route a été submergée d'une vingtaine de centimètres à cet endroit.**GÉNÉRAL****Code :** GTL_R_6378**Auteur :** SPC GTL**Date de mise à jour :**

Photo du recensement d'origine. auteur photo : Klaus MARONNA
