Commune : **L'ISLE-JOURDAIN** | Rivière : **La Save**

**N 124.**

**GÉNÉRAL**

Unité de gestion : Garonne-Tarn-Lot  
 Code : GTL\_S\_3206      Date de mise à jour : 09/11/2017  
 Auteur : SPC GTL

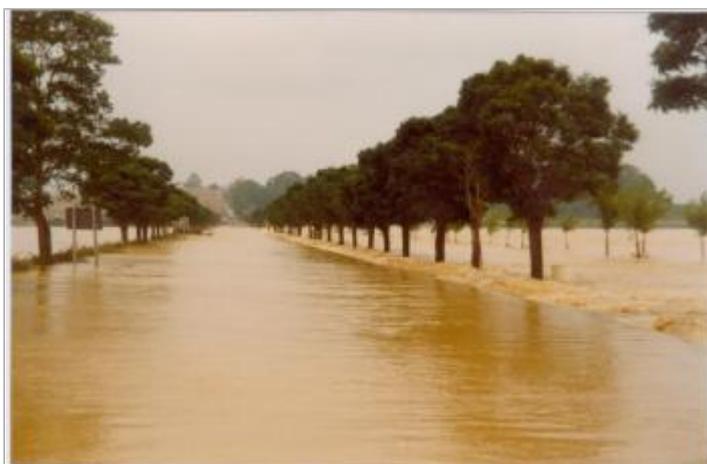
Photo du recensement d'origine. auteur photo : Klaus MARONNA

**Commentaires :** Vue opposée à l'Isle-Jourdain sur la N 124. On constate un rehaussement du niveau d'eau côté amont - provoqué par le remblai de la route. Au franchissement de ce dernier - les eaux inondantes atteignent les terrains situés en contrebas et leur mise en vitesse apparaît clairement sur la photographie. Source subdivision de Gimont.

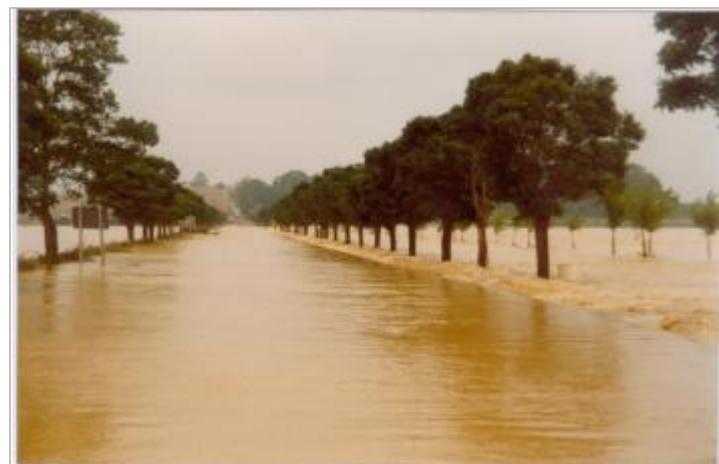
Photo du recensement d'origine. auteur photo : Klaus MARONNA
