Commune : **L'ISLE-JOURDAIN** | Rivière : **La Save**

N 124.

Unité de gestion : Garonne-Tarn-Lot
 Code : GTL_S_3206 Date de mise à jour : 09/11/2017
 Auteur : SPC GTL

Code : GTL_R_3212 Date de mise à jour : 17/04/2018
 Auteur : SPC GTL

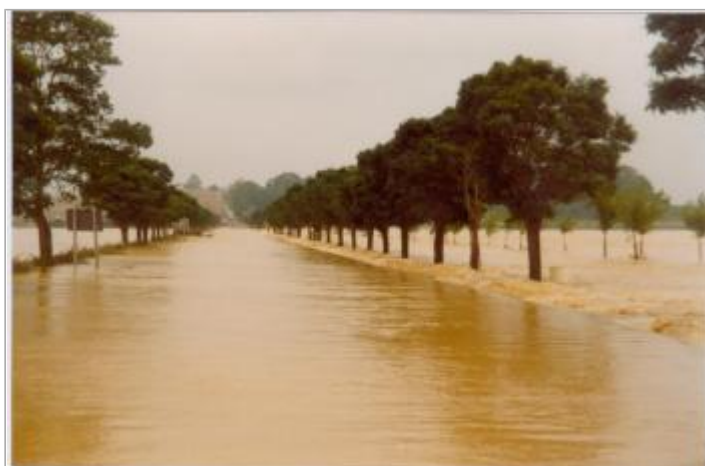
Photo du recensement d'origine. auteur photo : Klaus MARONNA

Commentaires : Vue opposée à l'Isle-Jourdain sur la N 124. On constate un rehaussement du niveau d'eau côté amont - provoqué par le remblai de la route. Au franchissement de ce dernier - les eaux inondantes atteignent les terrains situés en contrebas et leur mise en vitesse apparaît clairement sur la photographie. Source subdivision de Gimont.

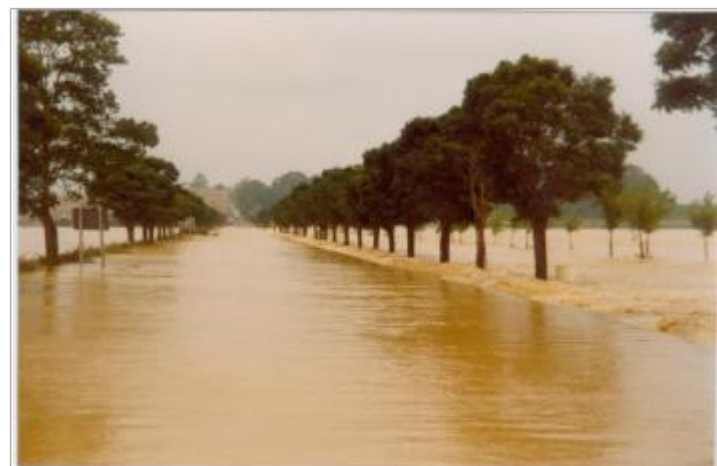
Photo du recensement d'origine. auteur photo : Klaus MARONNA

Maximum de l'inondation : Oui
 Visibilité : Non État du repère : Disparu
 Pérennité : Aucune Repère calculé : Non
 PHEC : Non renseigné
