Commune : **L'ISLE-JOURDAIN**Rivière : **La Save****Vue aérienne vers le NE et vers l'aval.****1** Repère(s) sur le site**GÉNÉRAL****Unité de gestion :** Garonne-Tarn-Lot**Code :** GTL_S_3218**Date de mise à jour :** 25/08/2016**Auteur :** SPC GTL

GÉOLOCALISATION**Coordonnées WGS84 :** X: 1.07202000 / Y: 43.61320000**Coordonnées RGF93 (Lambert 93) :** X: 544330.03 / Y: 6281250.4**Coordonnées RGF93 (ETRS89) :** X: 1.07202 / Y: 43.6132**Code Hydro:** O2--0290**Rive de référence:** Non renseigné

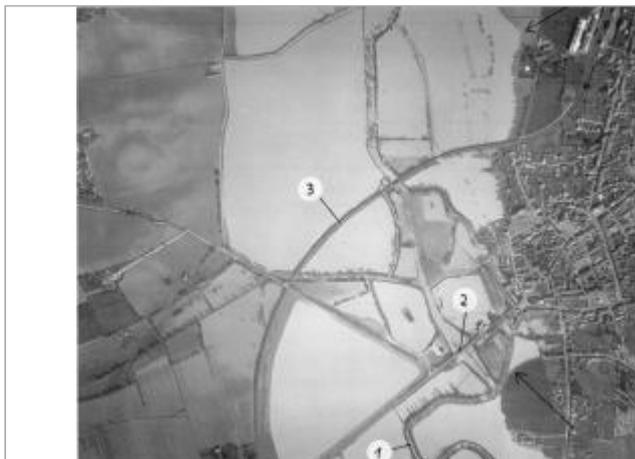
Photo du recensement d'origine. auteur photo : Klaus MARONNA

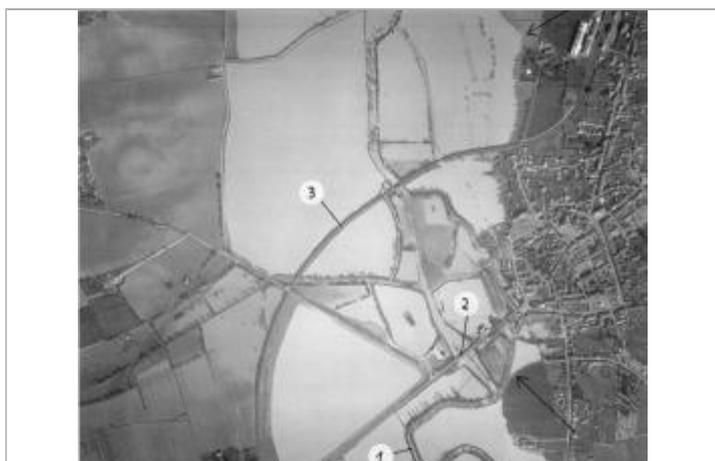
Commentaires : Vue aérienne orientée vers le NE et vers l'aval. Une coloration différente des terres émergées en bordure de la zone inondée (flèches) montre que la photographie a été prise en début de décrue. On distingue facilement le lit de la Save (1) - le pont de la N 124 qui porte la station SAC (2) et la voie ferrée (3). Le découpage de la zone inondée en casiers par les remblais de l'infrastructure et par les digues apparaît clairement. Photographie DDE 31

Photo du recensement d'origine. auteur photo : Klaus MARONNA
