Commune : L'ISLE-JOURDAIN

Rivière : La Save

Intersection D 654/D 290.

1 Repère(s) sur le site**GÉNÉRAL****Unité de gestion :** Garonne-Tarn-Lot**Code :** GTL_S_3240**Date de mise à jour :** 25/08/2016**Auteur :** SPC GTL

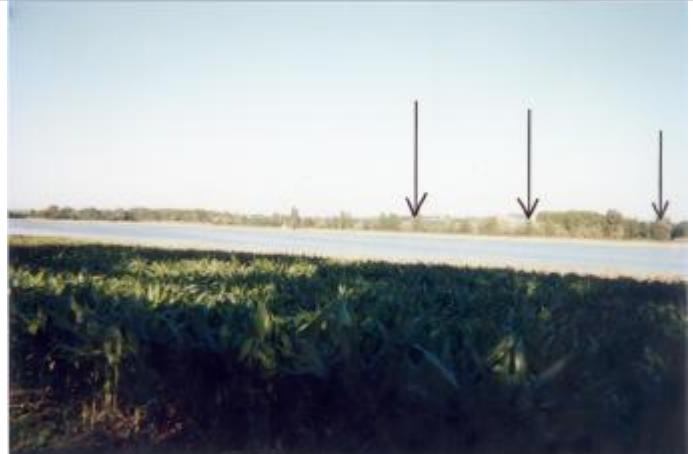
Photo du recensement d'origine. auteur photo : Klaus MARONNA

Commentaires : Photographie prise le 17/06/2000. Vue de l'intersection D 654/D 290 vers l'Isle Jourdain. Les arbres au centre (flèches) longent la voie ferrée qui traverse la vallée en remblai. Six jours après la crue - les eaux inondantes de la Save sont restée piégées dans la plaine inondable. Ici - les digues et les remblais ont constitué un casier important dont le remplissage donne l'image d'un lac.

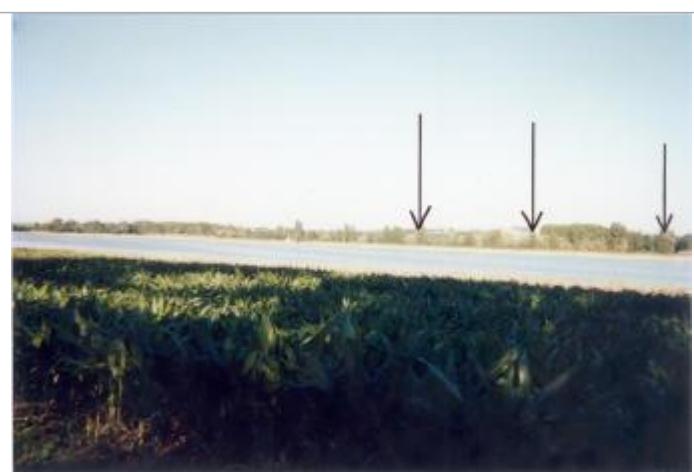
MARQUE**Maximum de l'inondation :** Oui**Visibilité :** Non**État du repère :** Disparu**Pérennité :** Aucune**Repère calculé :** Non**PHEC :** Non renseigné**SOURCE DE REPÉRAGE : LA CRUE DE 11/06/2000 DE LA GARONNE- L'ARIZE- LA LÈZE- LA SAVE, RECUEIL PHOTOGRAPHIQUE. -****Type de repérage :** Campagne de terrain post-inondation**Organisme :** Bureau d'études**NIVELLEMENT D'ORIGINE****Méthode :** Non renseigné**Organisme :** Inconnu**Référence nivélée :** Autre type de référence**Système altimétrique :** NGF IGN 1969 (système normal)

Photo du recensement d'origine. auteur photo : Klaus MARONNA
