Commune : **L'ISLE-JOURDAIN**

Rivière : **La Save**

Au stade de Rugby.

Code : GTL_S_3249

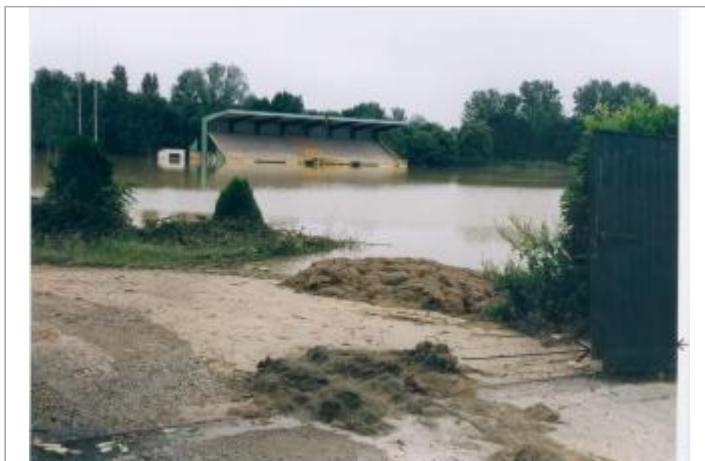
Photo du recensement d'origine. auteur photo : Klaus MARONNA

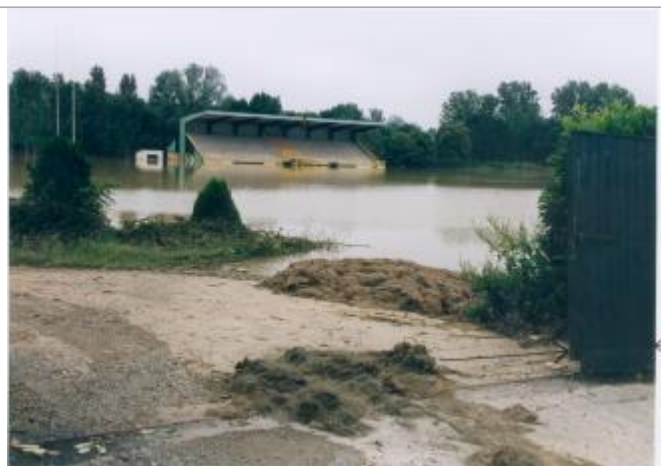
Commentaires : Vue sur les gradins du terrain de sport - pendant la décrue. Sur le portail - à droite sur la photographie - la crue a laissé une trace nette mais peu contrastée à une vingtaine de centimètres du sol (flèches). Source: collection privée André Labat.

Photo du recensement d'origine. auteur photo : Klaus MARONNA
