Commune : L'ISLE-JOURDAIN

Au stade de Rugby.

Rivière : La Save

1 Repère(s) sur le site**GÉNÉRAL****Unité de gestion :** Garonne-Tarn-Lot**Code :** GTL_S_3249**Date de mise à jour :** 09/11/2017**Auteur :** SPC GTL

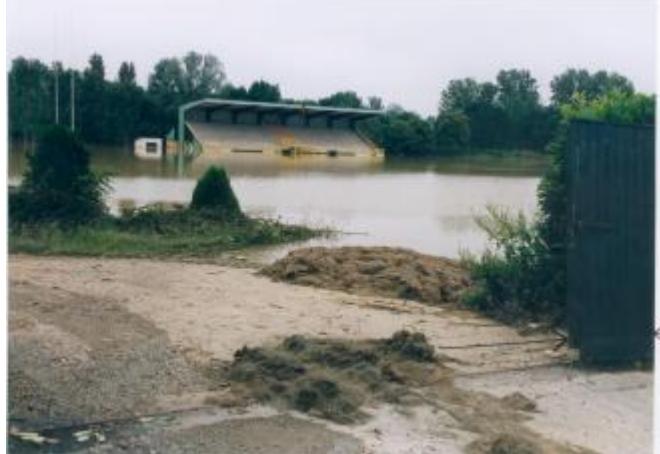
Photo du recensement d'origine. auteur photo : Klaus MARONNA

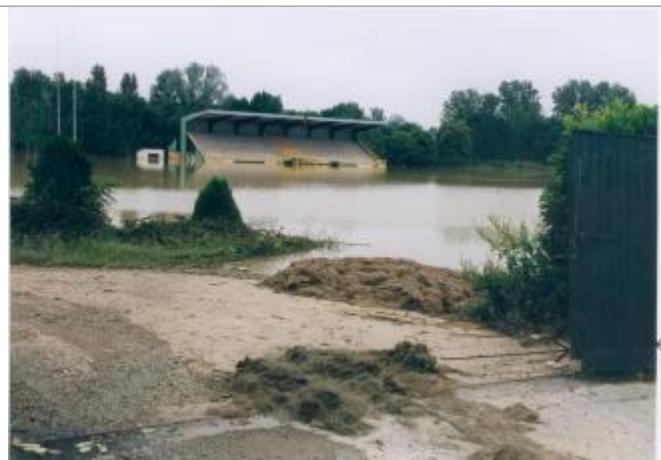
**12 Juin 2000**Nature de l'inondation : **Débordement de cours d'eau**Altitude calculée de l'eau : **non déterminé**Nature du repère : **Photographie****Commentaires :** Vue sur les gradins du terrain de sport - pendant la décrue. Sur le portail - à droite sur la photographie - la crue a laissé une trace nette mais peu contrastée à une vingtaine de centimètres du sol (flèches). Source: collection privée André Labat.**GÉNÉRAL****Code :** GTL_R_4975**Auteur :** SPC GTL**Date de mise à jour :**

MARQUE**Maximum de l'inondation :** Oui**Visibilité :** Non**État du repère :** Disparu**Pérennité :** Aucune**Repère calculé :** Non**PHEC :** Non renseigné**SOURCE DE REPÉRAGE : ALBUM PHOTOGRAPHIES DE CRUES DES AFFLUENTS DE RIVE GAUCHE DE LA GARONNE ENTRE LA SAVE ET LA BAÏSE (K MARONNA) -****Type de repérage :** Campagne de terrain post-inondation
Organisme : Bureau d'études**NIVELLEMENT D'ORIGINE****Méthode :** Non renseigné**Organisme :** Inconnu**Référence nivélée :** Autre type de référence**Système altimétrique :** NGF IGN 1969 (système normal)**Différence entre le niveau d'eau et la référence (en m) :** 0.200 m

Photo du recensement d'origine. auteur photo : Klaus MARONNA
