Commune : **L'ISLE-JOURDAIN**Rivière : **La Save****Au stade de Rugby.****1** Repère(s) sur le site**GÉNÉRAL****Unité de gestion :** Garonne-Tarn-Lot**Code :** GTL_S_3249**Date de mise à jour :** 09/11/2017**Auteur :** SPC GTL

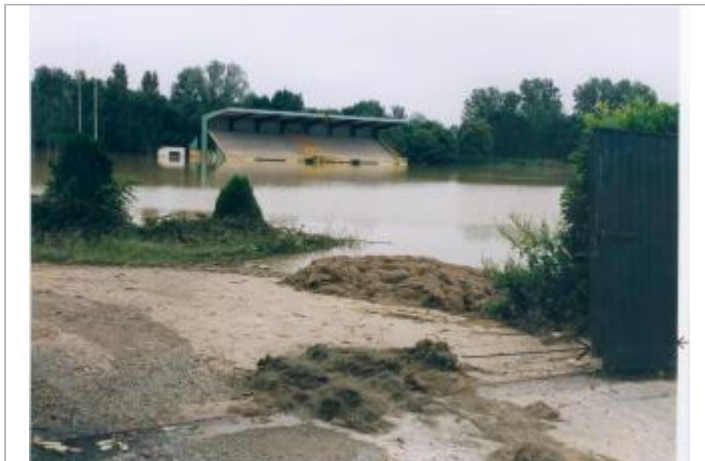
Photo du recensement d'origine. auteur photo : Klaus MARONNA

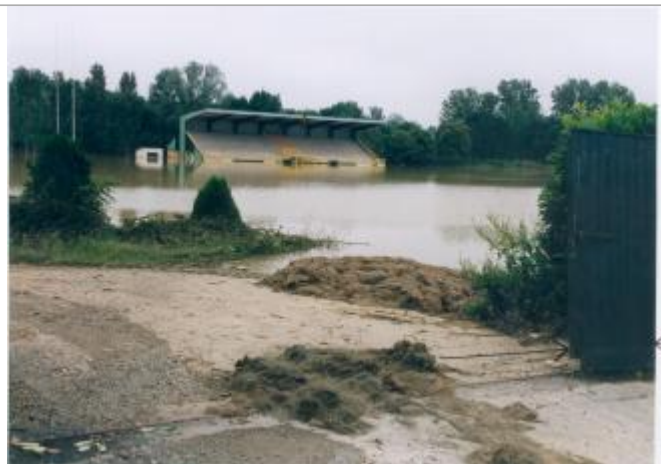
**12 Juin 2000**Nature de l'inondation : **Débordement de cours d'eau**Altitude calculée de l'eau : **non déterminé**Nature du repère : **Photographie****Commentaires :** Vue sur les gradins du terrain de sport - pendant la décrue. Sur le portail - à droite sur la photographie - la crue a laissé une trace nette mais peu contrastée à une vingtaine de centimètres du sol (flèches). Source: collection privée André Labat.**GÉNÉRAL****Code :** GTL_R_4975**Date de mise à jour :****Auteur :** SPC GTL

MARQUE**Maximum de l'inondation :** Oui**Visibilité :** Non**État du repère :** Disparu**Pérennité :** Aucune**Repère calculé :** Non**PHEC :** Non renseigné**SOURCE DE REPÉRAGE :** ALBUM PHOTOGRAPHIES DE CRUES DES AFFLUENTS DE RIVE GAUCHE DE LA GARONNE ENTRE LA SAVE ET LA BAÏSE (K MARONNA) -**Type de repérage :** Campagne de terrain post-inondation**Organisme :** Bureau d'études**NIVELLEMENT D'ORIGINE****Méthode :** Non renseigné**Organisme :** Inconnu**Référence nivelée :** Autre type de référence**Système altimétrique :** NGF IGN 1969 (système normal)**Différence entre le niveau d'eau et la référence (en m) :** 0.200 m

Photo du recensement d'origine. auteur photo : Klaus MARONNA
