Commune : L'ISLE-JOURDAIN

Rivière : La Save

Moulin en face du vélodrome.

Unité de gestion : Garonne-Tarn-Lot**Code :** GTL_S_3251**Date de mise à jour :** 09/11/2017**Auteur :** SPC GTL

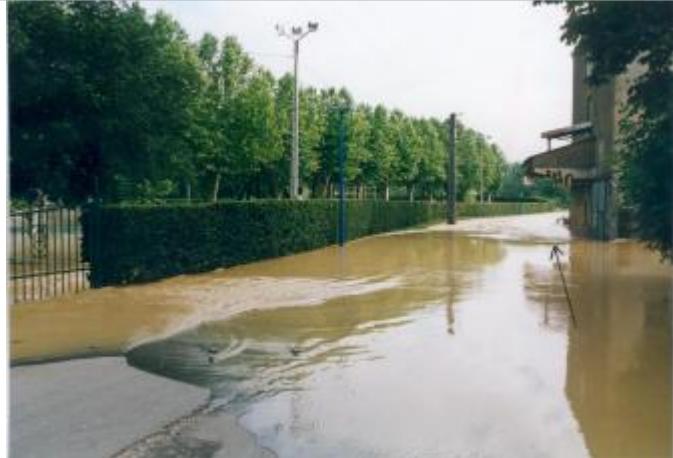
Photo du recensement d'origine. auteur photo : Klaus MARONNA

Commentaires : Vue vers l'aval sur la moulin situé en rive droite. La photographie a été prise proche du maximum de la crue. A noter un courant relativement fort au droit du moulin - dû au débordement du canal d'aménée (flèche). La fiche suivante illustre la raison de ce débordement. Source: collection privée André Labat.

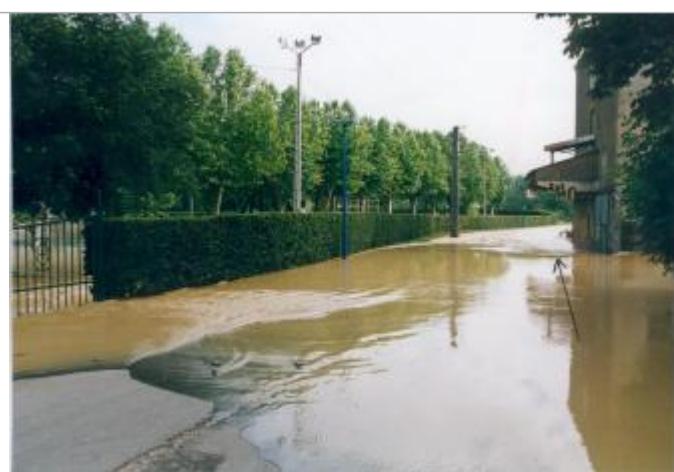
Photo du recensement d'origine. auteur photo : Klaus MARONNA
