Commune : **L'ISLE-JOURDAIN**

Rivière : **La Save**

## Moulin en face du vélodrome.

**Code :** GTL\_S\_3251

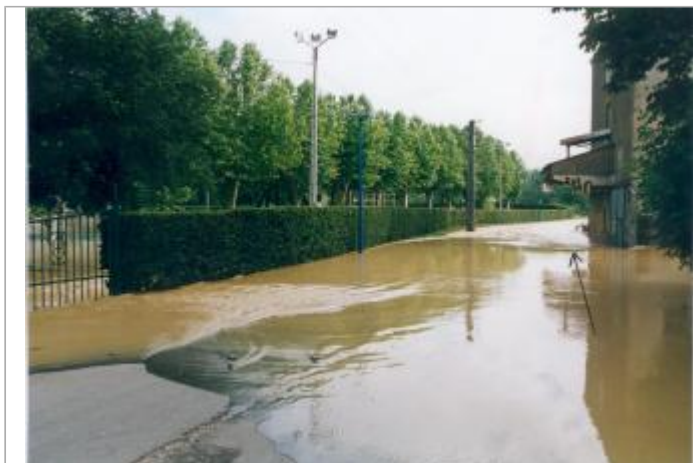
Photo du recensement d'origine. auteur photo : Klaus MARONNA

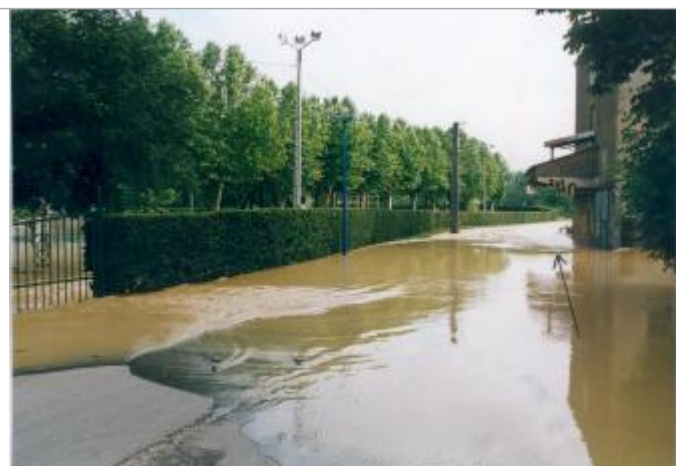
**Commentaires :** Vue vers l'aval sur la moulin situé en rive droite. La photographie a été prise proche du maximum de la crue. A noter un courant relativement fort au droit du moulin - dû au débordement du canal d'amenée (flèche). La fiche suivante illustre la raison de ce débordement. Source: collection privée André Labat.

Photo du recensement d'origine. auteur photo : Klaus MARONNA
