Commune : **L'ISLE-JOURDAIN**

Rivière : **La Save**

**10- place de la marne.**

**Code :** GTL\_S\_3266

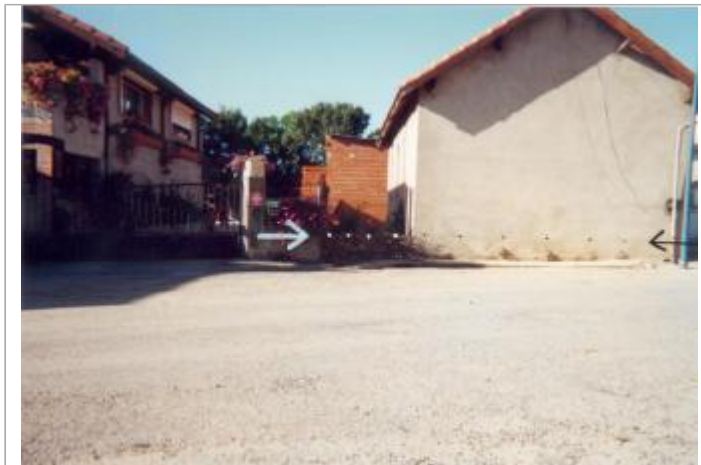
Photo du recensement d'origine. auteur photo : Klaus MARONNA
