Commune : **L'ISLE-JOURDAIN**Rivière : **La Save****Chemin d'accès à la station d'épuration.****1** Repère(s) sur le site**GÉNÉRAL****Unité de gestion :** Garonne-Tarn-Lot**Code :** GTL_S_3277**Date de mise à jour :** 09/11/2017**Auteur :** SPC GTL

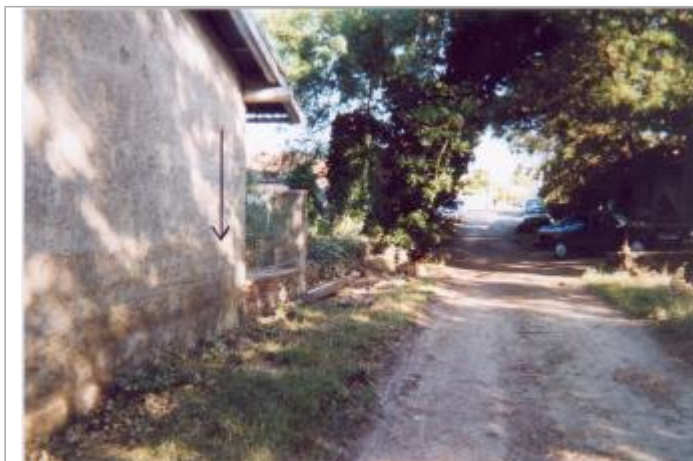
Photo du recensement d'origine. auteur photo : Klaus MARONNA

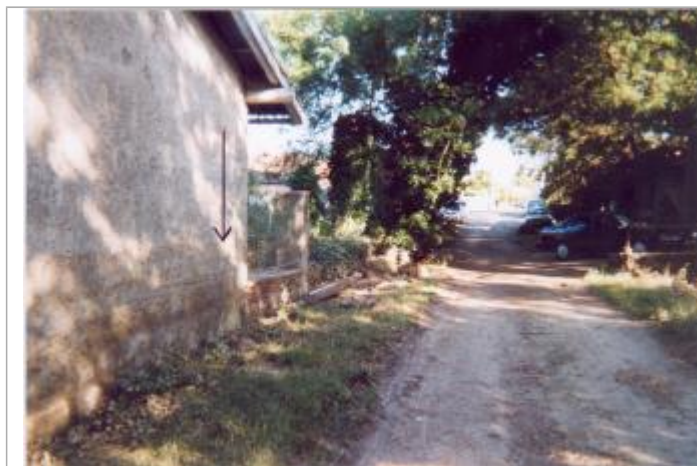
**12 Juin 2000**Altitude calculée de l'eau : **non déterminé**Nature de l'inondation : **Débordement de cours d'eau**Nature du repère : **Photographie****Commentaires :** Vue opposée à la rivière sur le chemin accès à la station d'épuration. Sur le bâtiment à gauche sur la photographie - la crue a laissé une trace nette (flèche) - à 1 - 15 m du sol.**GÉNÉRAL****Code :** GTL_R_4977**Date de mise à jour :****Auteur :** SPC GTL

Photo du recensement d'origine. auteur photo : Klaus MARONNA
