Commune : **SAINT-AIGNAN**Rivière : **La Garonne****camping****1** Repère(s) sur le site**GÉNÉRAL****Unité de gestion :** Garonne-Tarn-Lot**Code :** GTL_S_3302**Date de mise à jour :** 25/08/2016**Auteur :** SPC GTL

GÉNÉRAL**Code :** GTL_R_8835**Date de mise à jour :****Auteur :** SPC GTL

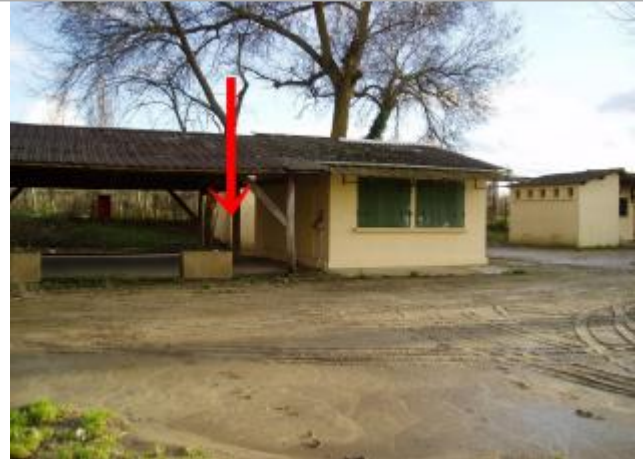
Photo du recensement d'origine. auteur photo : Klaus MARONNA

Commentaires : commentaires photo : Zoom sur le bâtiment qui porte la trace. A l'angle elle est à 1.26m du sol et à 1.32m en dessous du rebord du toit., Vue opposée à la Garonne. Sur l'un des bâtiments la crue a déposé une trace nette.

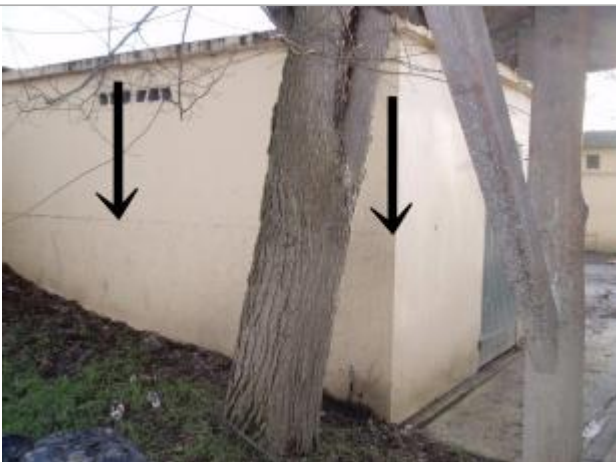
MARQUE**Maximum de l'inondation :** Oui**Visibilité :** Non**État du repère :** Disparu**Pérennité :** Aucune**Repère calculé :** Non**PHEC :** Non**SOURCE DE REPÉRAGE : - -****Type de repérage :** Non renseigné**Organisme :** Bureau d'études**NIVELLEMENT D'ORIGINE****Méthode :** Non renseigné**Organisme :** Inconnu**Référence nivelée :** Autre type de référence**Système altimétrique :** NGF IGN 1969 (système normal)**Différence entre le niveau d'eau et la référence (en m) :** 1.260 m

Photo du recensement d'origine. auteur photo : Klaus MARONNA
