Commune : **CASTELFERRUS**Rivière : **La Garonne****Station de Pompage.****1** Repère(s) sur le site**GÉNÉRAL****Unité de gestion :** Garonne-Tarn-Lot**Code :** GTL\_S\_3390**Date de mise à jour :** 25/08/2016**Auteur :** SPC GTL

**GÉNÉRAL****Code :** GTL\_R\_4820**Date de mise à jour :****Auteur :** SPC GTL

**SOURCE DE REPÉRAGE : LA CRUE DE 11/06/2000 DE LA GARONNE- L'ARIZE- LA LÈZE- LA SAVE, RECUEIL PHOTOGRAPHIQUE. -**

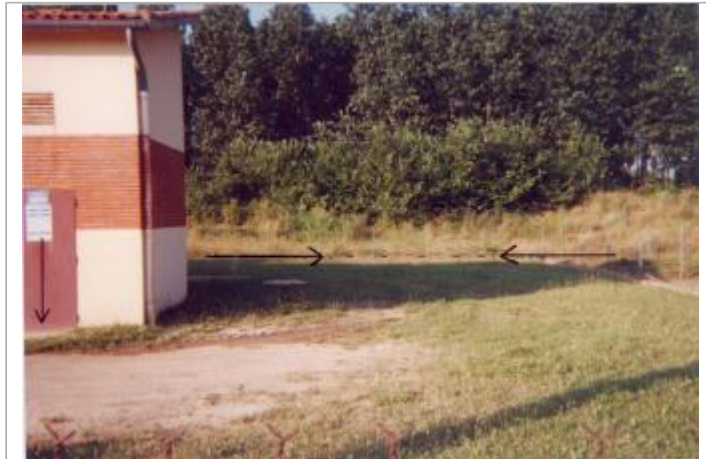
Photo du recensement d'origine. auteur photo : Klaus MARONNA

**11 Juin 2000**Altitude calculée de l'eau : **non déterminé**Nature de l'inondation : **Débordement de cours d'eau**Nature du repère : **Laisse d'inondation**
