Commune : **CASTELSARRASIN**Rivière : **La Garonne****Bénis Nord****1** Repère(s) sur le site**GÉNÉRAL****Unité de gestion :** Garonne-Tarn-Lot**Code :** GTL\_S\_3480**Date de mise à jour :** 25/08/2016**Auteur :** SPC GTL

**23 Juin 1875**Altitude calculée de l'eau : **non déterminé**Nature de l'inondation : **Débordement de cours d'eau**Nature du repère : **Marque gravée****Commentaires :** Valeur estimée de l'épaisseur d'eau.**GÉNÉRAL****Code :** GTL\_R\_449**Date de mise à jour :****Auteur :** SPC GTL

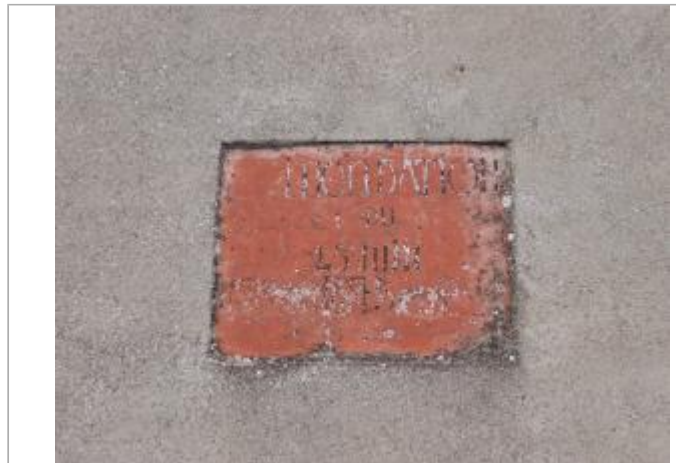
Photo du recensement d'origine. auteur photo : Risque et Territoire

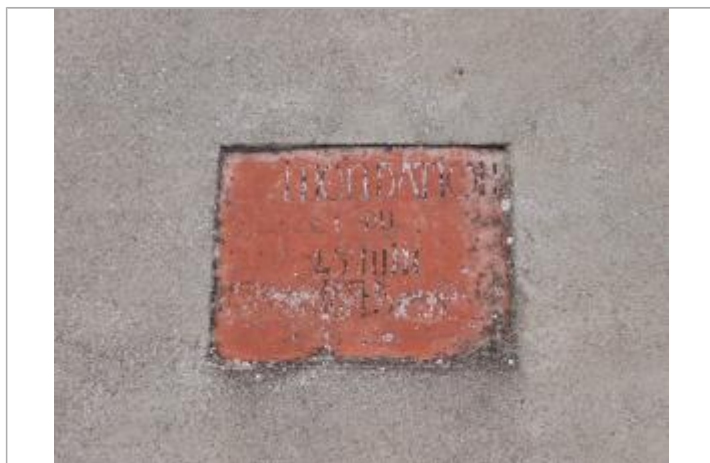
**MARQUE****Maximum de l'inondation :** Oui**Visibilité :** Oui**État du repère :** Bon**Pérennité :** Longue**Repère calculé :** Non**PHEC :** Oui**SOURCE DE REPÉRAGE : RECUEIL DE PHOTOGRAPHIES ET REPÈRES DE CRUE -****Type de repérage :** Campagne de terrain post-inondation**Organisme :** Bureau d'études**NIVELLEMENT D'ORIGINE****Méthode :** Non renseigné**Organisme :** Inconnu**Référence nivelée :** Autre type de référence**Système altimétrique :** NGF IGN 1969 (système normal)**Différence entre le niveau d'eau et la référence (en m) :** 2.200 m

Photo du recensement d'origine. auteur photo : Risque et Territoire
