Commune : SAINT-GIRONS

Canal de l'usine hydroélectrique de Palétès

Code : GTL_S_3490

**7 Novembre 2011**

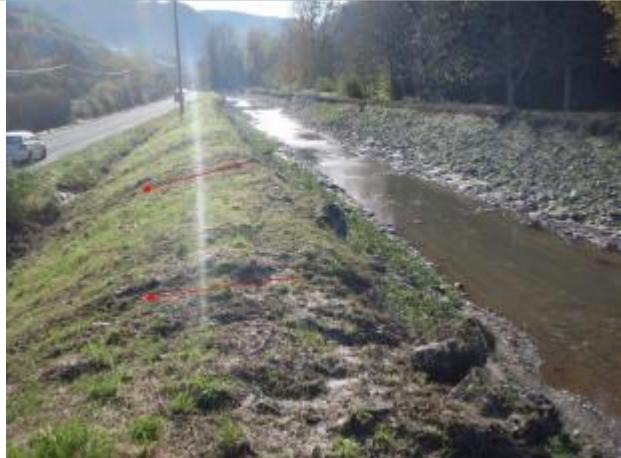
Photo du recensement d'origine. auteur photo : AGERIN sarl

Commentaires : Débordement du canal d'aménée de l'usine hydroélectrique - l'eau est passée par dessus la digue en plusieurs points puis s'est écoulée sur la route départementale. La digue a subie des dégâts. L'usine était en travaux lors de la crue. - commentaires photo : Digue en partie détruite- la flèche représente l'axe d'écoulement - Dégâts sur la digue côté route - Les flèches représentent les points de débordement

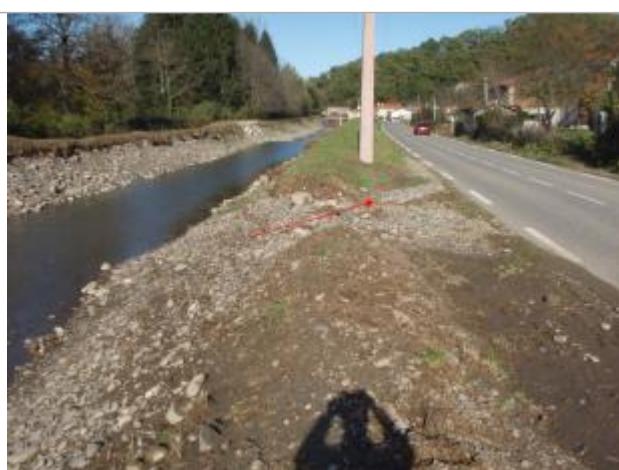
Photo du recensement d'origine. auteur photo : AGERIN sarl
