Commune : **PRAYSSAC**

Rivière : **Le Lot**

100m en amont de la centrale hydro-électrique.

Code : GTL_S_3644

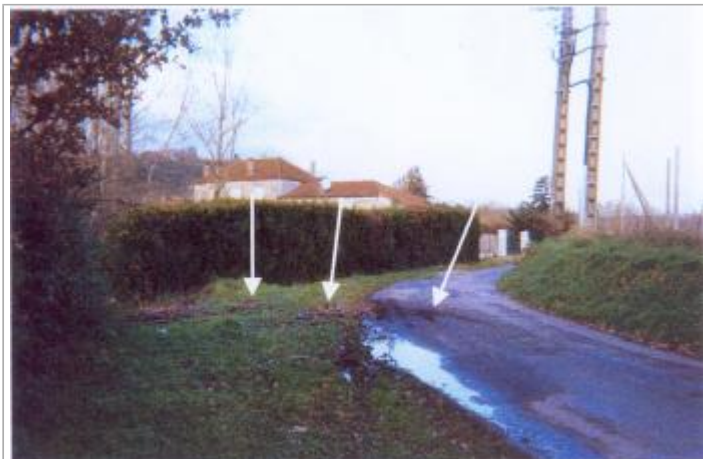
Photo du recensement d'origine. auteur photo : Klaus MARONNA
