Commune : **MARMANDE**Rivière : **La Garonne****Oustalots - Coussan****1** Repère(s) sur le site**GÉNÉRAL**

Code : GTL\_S\_379

Code : GTL\_R\_3514

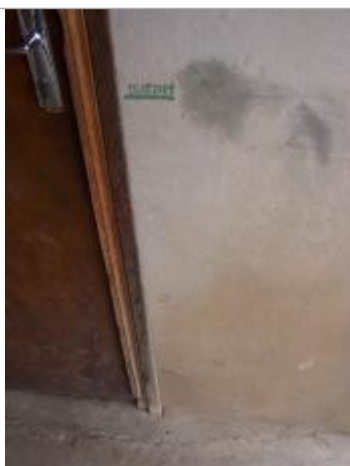
**1981**Nature de l'inondation : **Débordement de cours d'eau**Altitude calculée de l'eau : **non déterminé**Nature du repère : **Marque peinture ou encre****GÉNÉRAL**

État du repère : Bon

Différence entre le niveau d'eau et la référence (en m) : 0.950 m
