Commune : **VERDUN-SUR-GARONNE** | Rivière : **La Garonne**

**Mauroux**

Unité de gestion : Garonne-Tarn-Lot  
 Code : GTL\_S\_3840      Date de mise à jour : 25/08/2016  
 Auteur : SPC GTL

Code : GTL\_R\_8221      Date de mise à jour : 20/07/2022  
 Auteur : SPC GTL

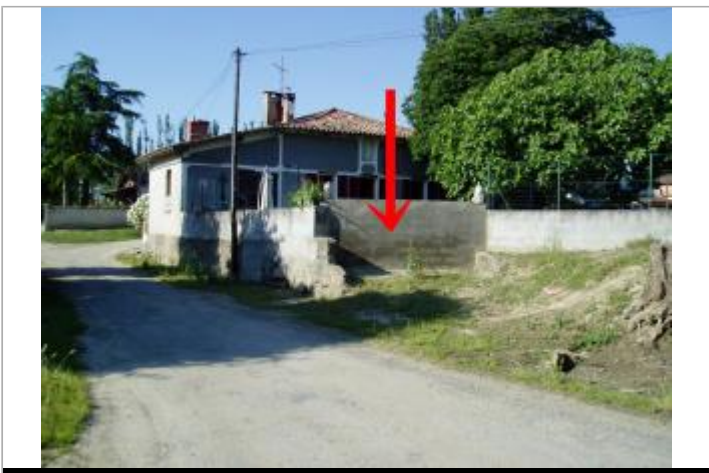
Photo du recensement d'origine. auteur photo : Klaus MARONNA

**Commentaires :** commentaires photo : Zoom sur la trace qui est à 0.89m en dessous du sommet du mur., Sur le mur de jardin la crue a laissé une trace nette. Selon l'occupant de la maison la crue n'est pas rentrée dans cette dernière.

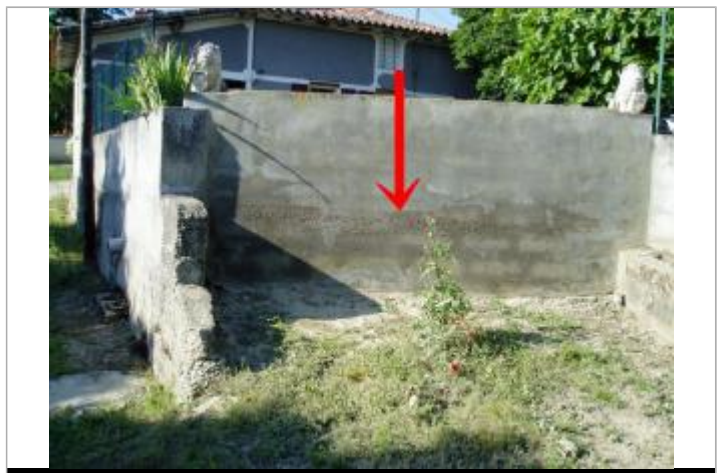
Photo du recensement d'origine. auteur photo : Klaus MARONNA

Maximum de l'inondation : Oui  
 Visibilité : Non      État du repère : Disparu  
 Pérennité : Aucune      Repère calculé : Non  
 PHEC : Non

Méthode : Non renseigné  
 Organisme : Inconnu  
 Référence nivelée : Autre type de référence  
 Système altimétrique : NGF IGN 1969 (système normal)  
 Différence entre le niveau d'eau et la référence (en m) : 0.680 m
