Commune : **VERDUN-SUR-GARONNE**Rivière : **La Garonne****Lesperte****1** Repère(s) sur le site**GÉNÉRAL****Unité de gestion :** Garonne-Tarn-Lot**Code :** GTL_S_3854**Date de mise à jour :** 25/08/2016**Auteur :** SPC GTL

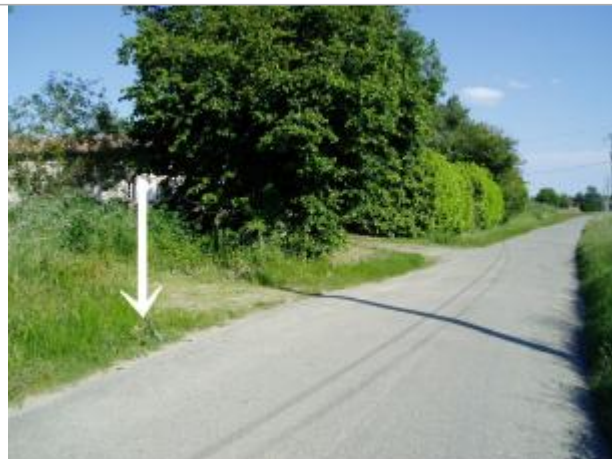
Photo du recensement d'origine. auteur photo : Klaus MARONNA

Nature de l'inondation : **Débordement de cours d'eau**Altitude calculée de l'eau : **non déterminé**Nature du repère : **Laisse d'inondation****Commentaires :** commentaires photo : Vue opposée à Lesperte et zoom sur la laisse., Vue sur Lesperte. Dans l'herbe la crue a déposé une laisse qui est mieux visible sur le zoom. La maison qui figure sur la photographie est légèrement surélevée et les eaux inondantes ont dû- tout au plus- la frôler.**GÉNÉRAL****Code :** GTL_R_8220**Date de mise à jour :****Auteur :** SPC GTL

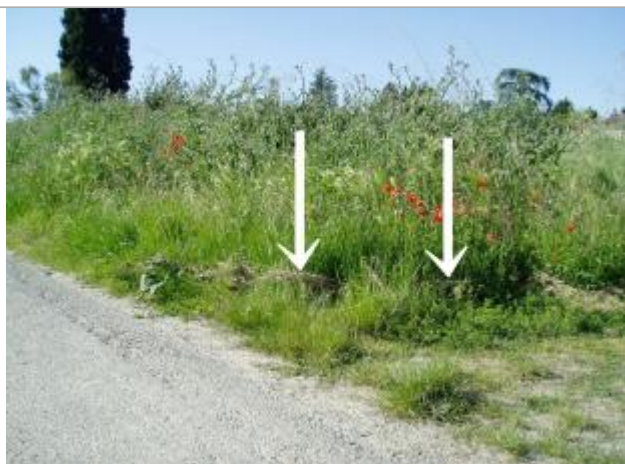
MARQUE**Maximum de l'inondation :** Oui**Visibilité :** Non**État du repère :** Disparu**Pérennité :** Aucune**Repère calculé :** Non**PHEC :** Non**SOURCE DE REPÉRAGE : - -****Type de repérage :** Non renseigné**Organisme(s) :** Bureau d'études**NIVELLEMENT D'ORIGINE****Méthode :** Non renseigné**Organisme :** Inconnu**Référence nivelée :** Autre type de référence**Système altimétrique :** NGF IGN 1969 (système normal)**Différence entre le niveau d'eau et la référence (en m) :** 0.200 m

Photo du recensement d'origine. auteur photo : Klaus MARONNA
