Commune : **VERDUN-SUR-GARONNE****Lesperte**Rivière : **La Garonne****1** Repère(s) sur le site**GÉNÉRAL****Unité de gestion :** Garonne-Tarn-Lot**Code :** GTL\_S\_3854**Date de mise à jour :** 25/08/2016**Auteur :** SPC GTL

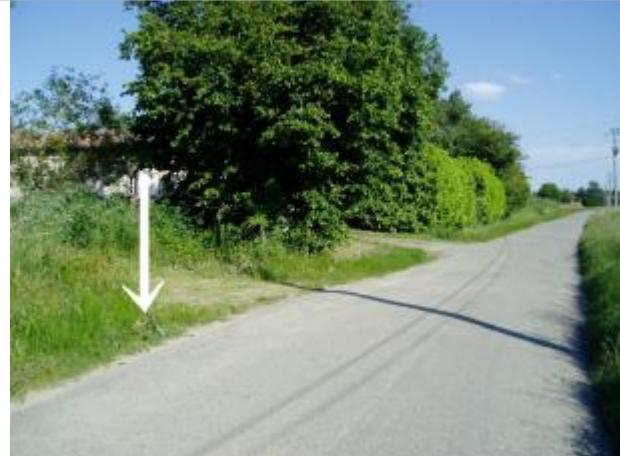
Photo du recensement d'origine. auteur photo : Klaus MARONNA

**1<sup>er</sup> Juin 2013**Nature de l'inondation : **Débordement de cours d'eau**Altitude calculée de l'eau : **non déterminé**Nature du repère : **Laisse d'inondation****Commentaires :** commentaires photo : Vue opposée à Lesperte et zoom sur la laisse.,Vue sur Lesperte. Dans l'herbe la crue a déposé une laisse qui est mieux visible sur le zoom. La maison qui figure sur la photographie est légèrement surélevée et les eaux inondantes ont dû- tout au plus- la frôler.**GÉNÉRAL****Code :** GTL\_R\_8220**Date de mise à jour :****Auteur :** SPC GTL

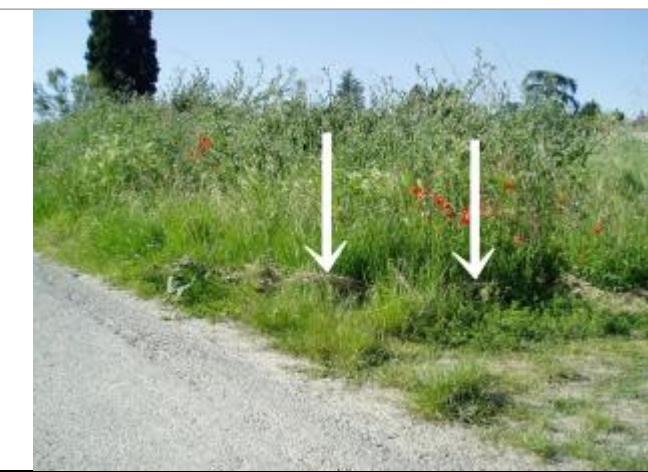
Photo du recensement d'origine. auteur photo : Klaus MARONNA
