Commune : **AUDON** | Rivière : **L' Adour**

GÉNÉRAL

Unité de gestion : Gironde-Adour-Dordogne
 Code : GTL_S_39 Date de mise à jour : 26/08/2016
 Auteur : SPC GTL

Code : GTL_R_7999 Date de mise à jour : 29/07/2022
 Auteur : SPC GTL

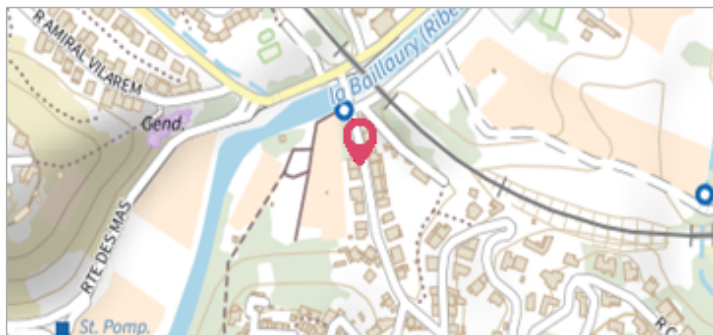
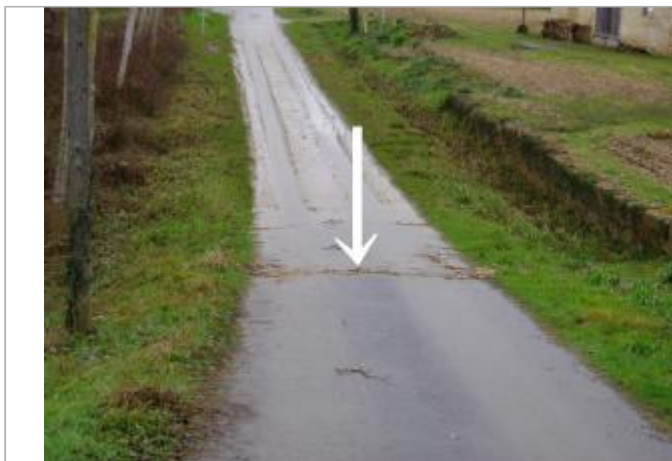
Photo du recensement d'origine. auteur photo : Klaus MARONNA

Commentaires : commentaires photo : Zoom,Vue depuis la D 7- vers l'aval et sur une laisse nette. Les bâtiments n'ont pas été touchés par la crue.

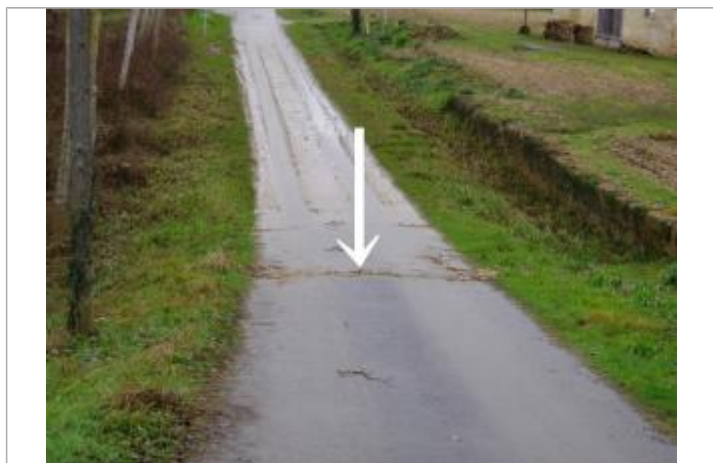
Nature du repère : **Laisse d'inondation**

Maximum de l'inondation : Oui
 Visibilité : Non État du repère : Disparu
 Pérennité : Aucune Repère calculé : Non
 PHEC : Non

Photo du recensement d'origine. auteur photo : Klaus MARONNA
