Commune : **DAUMAZAN-SUR-ARIZE**Rivière : **L' Arize****Hameau de Barraca****1** Repère(s) sur le site**GÉNÉRAL****Unité de gestion :** Garonne-Tarn-Lot**Code :** GTL_S_3931**Date de mise à jour :** 25/08/2016**Auteur :** SPC GTL

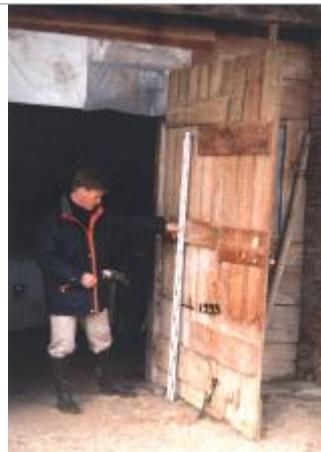
Photo du recensement d'origine. auteur photo : AGERIN

**24 Septembre 1993**Nature de l'inondation : **Débordement de cours d'eau**Altitude calculée de l'eau : **non déterminé**Nature du repère : **Non renseigné****Commentaires :** Vue sur un ancien chais situé dans le hameau de Barraca. Repère de la crue du 24 septembre 1993 - une marque laissée par les eaux indique une hauteur d'eau de 0 - 75 m.**GÉNÉRAL****Code :** GTL_R_4253**Date de mise à jour :****Auteur :** SPC GTL

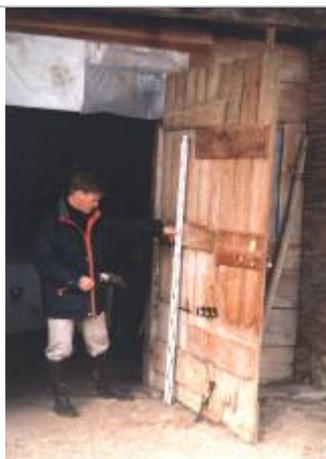
MARQUE**Maximum de l'inondation :** Oui**Visibilité :** Non renseigné**Repère calculé :** Non**Pérennité :** Non renseigné**PHEC :** Non renseigné**SOURCE DE REPÉRAGE : RECENSEMENT SSV PAPI 2020-2023 -****Type de repérage :** Contribution spontanée web ou smartphone**Organisme :** AGERIN Syndicat Rivières Salat-Volp**NIVELLEMENT D'ORIGINE****Méthode :** Non renseigné**Organisme :** Inconnu**Référence nivelée :** Autre type de référence**Système altimétrique :** NGF IGN 1969 (système normal)

Photo du recensement d'origine. auteur photo : AGERIN
