Commune : **GRISOLLES**Rivière : **La Garonne****intersection d'un chemin vicinal avec la D 52 à 250m en aval de la Charonne****2** Repère(s) sur le site**GÉNÉRAL****Unité de gestion :** Garonne-Tarn-Lot**Code :** GTL_S_3943**Date de mise à jour :** 25/08/2016**Auteur :** SPC GTL

intersection d'un chemin vicinal avec la D 52 à 250m en aval de la Charonne

Code : GTL_S_3943

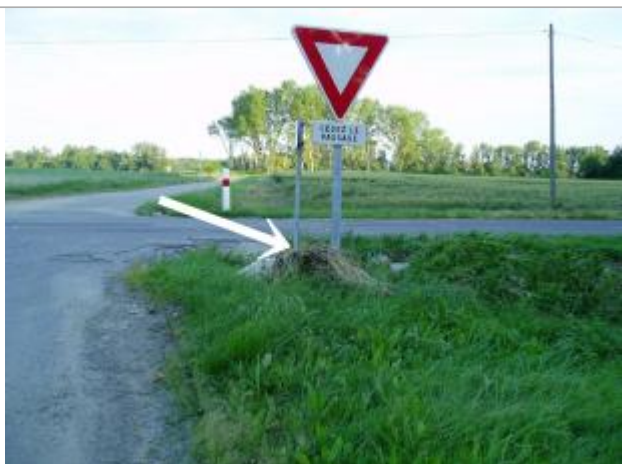
**1er juin 2013**Nature de l'inondation : **Débordement de cours d'eau**Altitude calculée de l'eau : **non déterminé**Nature du repère : **Laisse d'inondation****Commentaires :** commentaires photo : Zoom, Vue vers l'amont. Au niveau du panneau de signalisation- la crue a déposé des débris. Si ces débris ne renseignent pas nécessairement sur la hauteur maximale atteinte- ils permettent néanmoins le constat que la D 52 a été inondée à cet endroit.**GÉNÉRAL****Code :** GTL_R_8227**Date de mise à jour :****Auteur :** SPC GTL

Photo du recensement d'origine. auteur photo : Klaus MARONNA

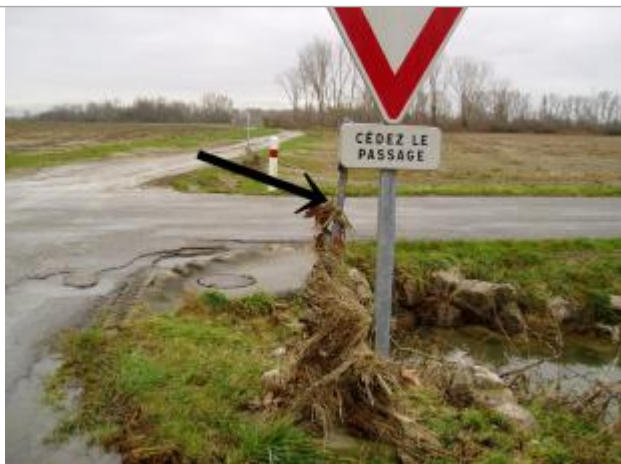
Commentaires : commentaires photo : Zoom, Vue vers l'amont. Au niveau du panneau de signalisation- la crue a déposé des débris. Si ces débris ne renseignent pas nécessairement sur la hauteur maximale atteinte- ils permettent néanmoins le constat que la D 52 a été inondée d'au moins 1.20m à cet en

Différence entre le niveau d'eau et la référence (en m) : 1.200 m

Photo du recensement d'origine. auteur photo : Klaus MARONNA
